STRUCTURAL DEGRADATION: A FIRST REPORT

ANNALS OF SAINT JAMES

VOLUME 2: Structural Degradation: a First Report

Prima relazione sul degrado strutturale desunta esclusivamente da documentazione fotografica, a seguito di sopralluogo

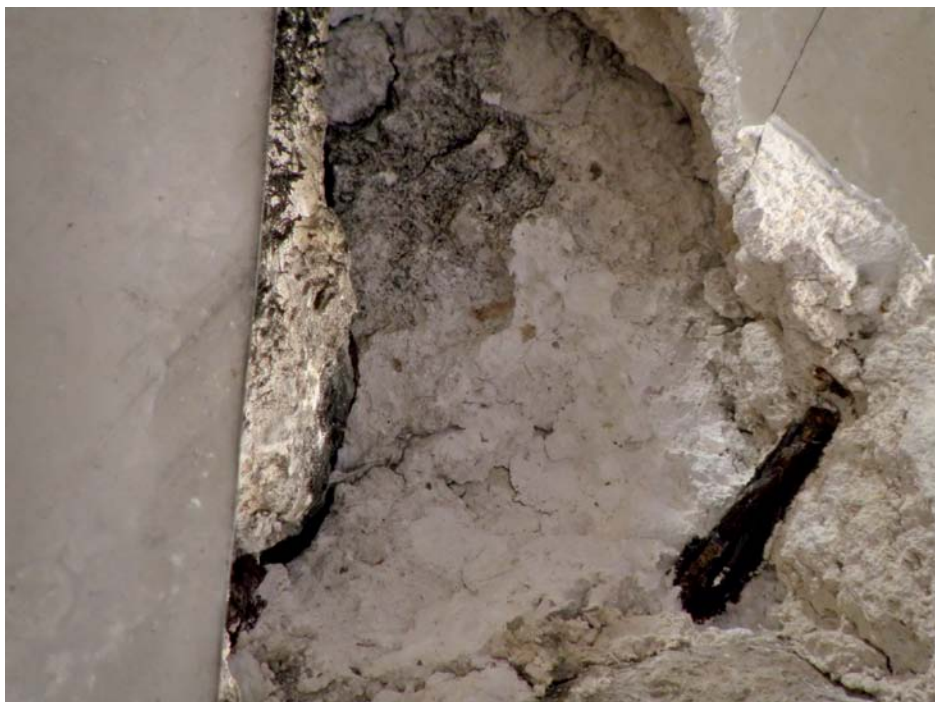
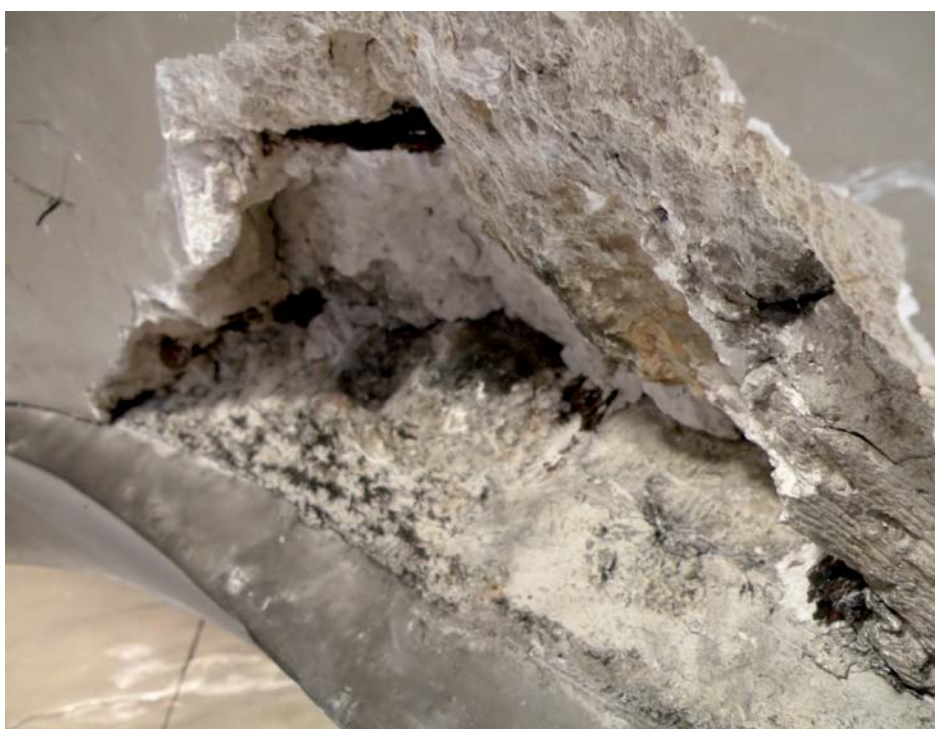
Proprio da tale saggio è emerso che lo stato di intonaco che rende la superficie infradossale è notevole in termini di spessore e risulta ancorato alla struttura della volta tramite chiodatura.

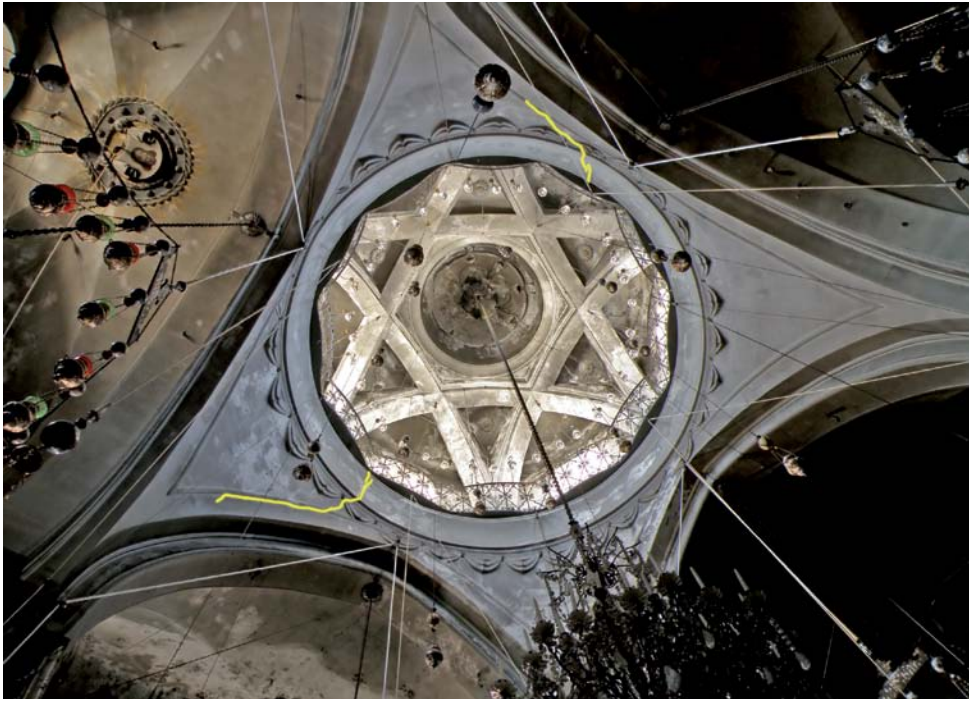
Posizionamento fessure archi principali sotto la cupola lati est ed ovest

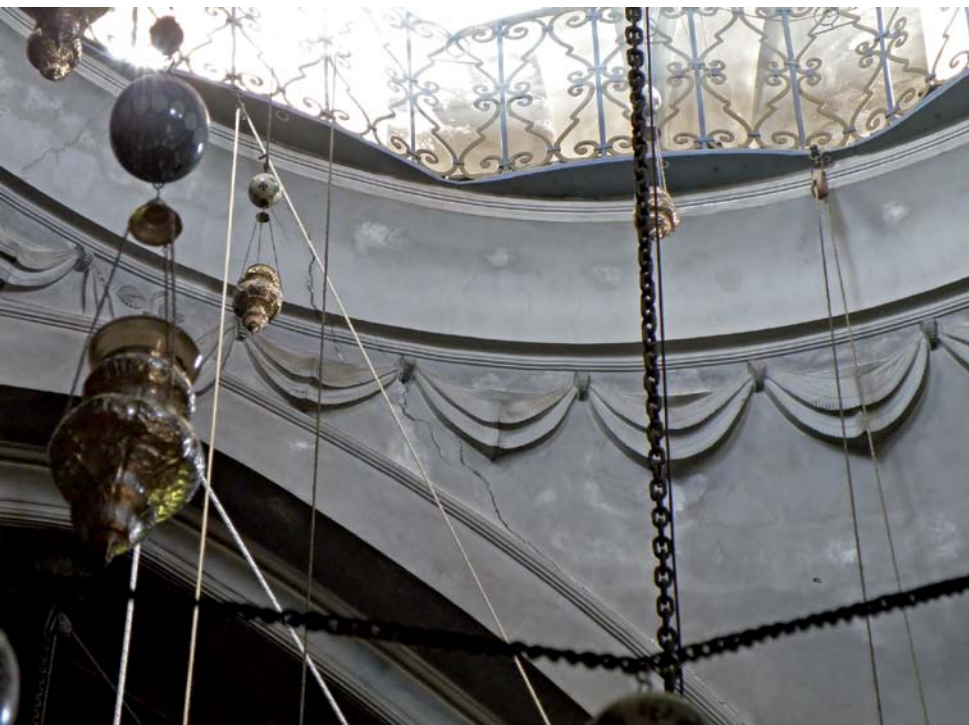
Fessure arco principale sotto la cupola lato est (verso l'altare maggiore)

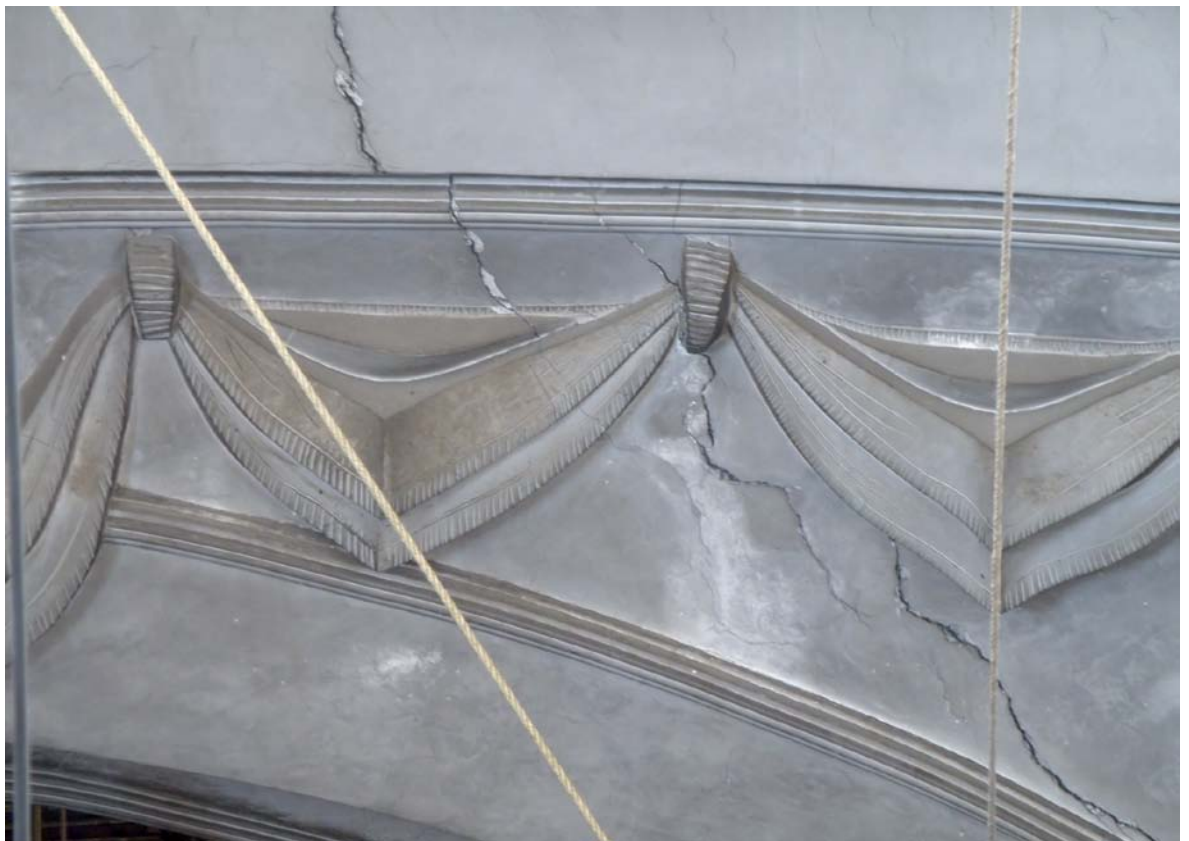
Fessure arco principale sotto la cupola lato est (verso l'altare maggiore) - zoom

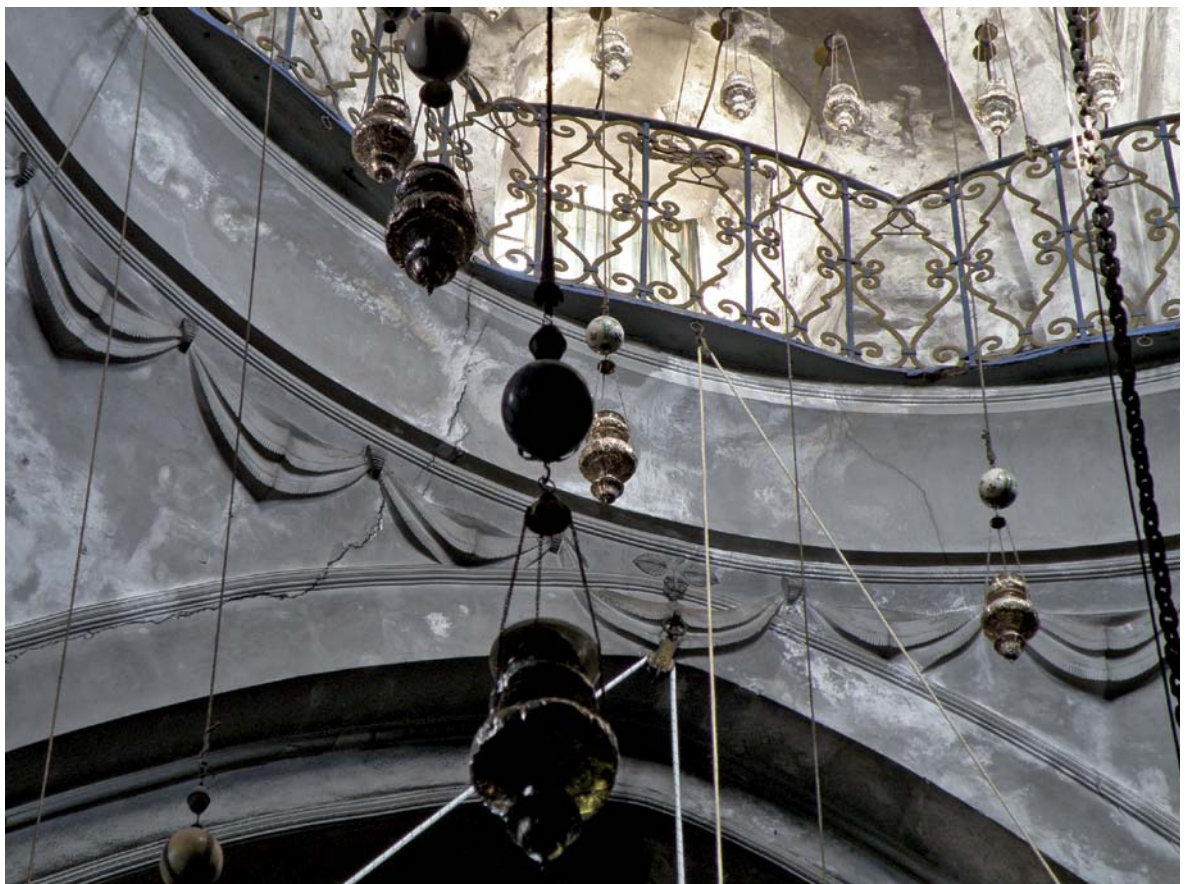
Fessure arco principale sotto la cupola lato ovest (verso l'ingresso principale)

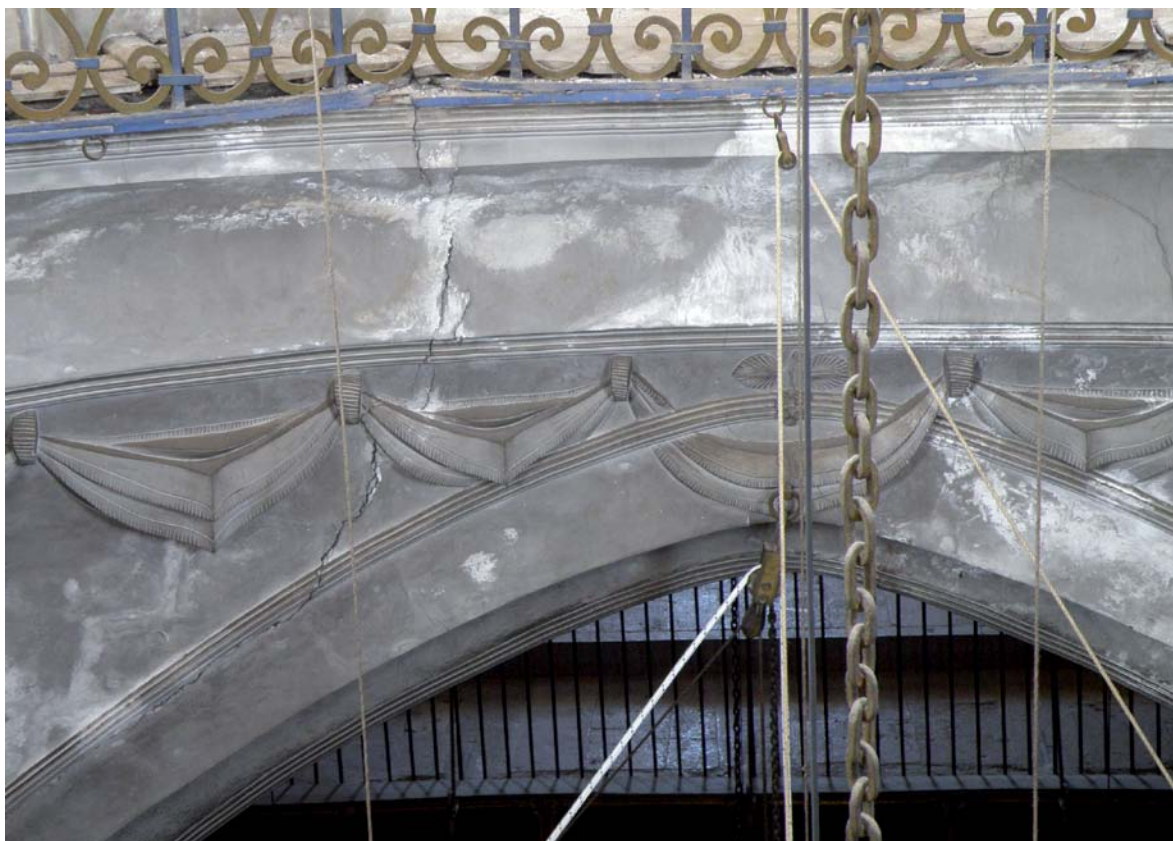
Fessure arco principale sotto la cupola lato ovest (verso l'ingresso principale) – altra vista

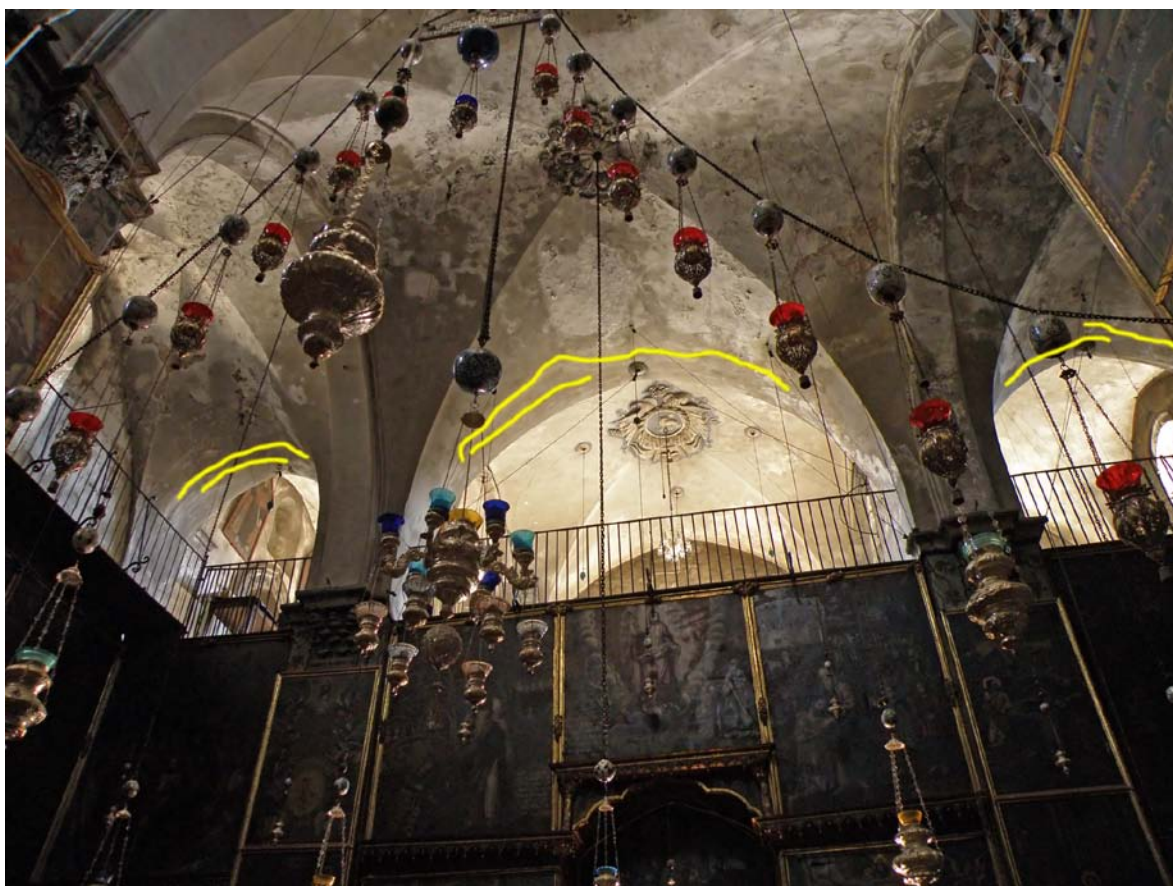
Posizionamento fessure archi sopra la loggia di ingresso
