OVERVIEW OF DEGRADATION AND CRACKS

ANNALS OF SAINT JAMES

Overview Of Degradation And Cracks

Ing. Marco Toso, Ing. Filippo Riccio

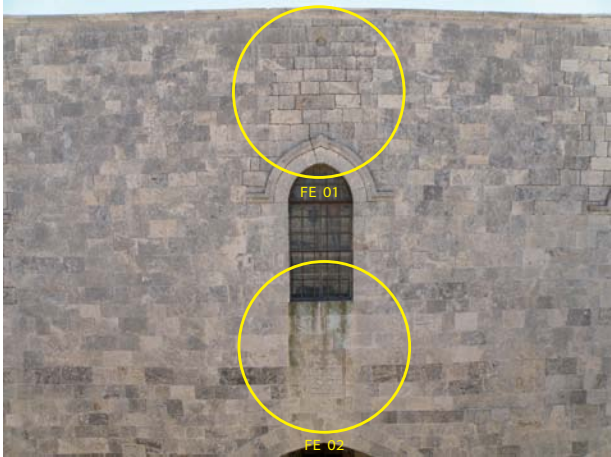
FE 02

LA FESSURA FE 02a SI SVILUPPA A PARTIRE DAL DAVANZALE DELLA FINESTRA E PROSEGUE , SEGUENDO I LETTI DI POSA DELLE PIETRE , VERSO LA PARTE DESTRA DELL’ARCO SOTTOSTANTE .
LA FESSURA FE 02b SI SVILUPPA TRA LE DUE FILE DI CONCI CHE COSTITUISCONO L’ARCO .

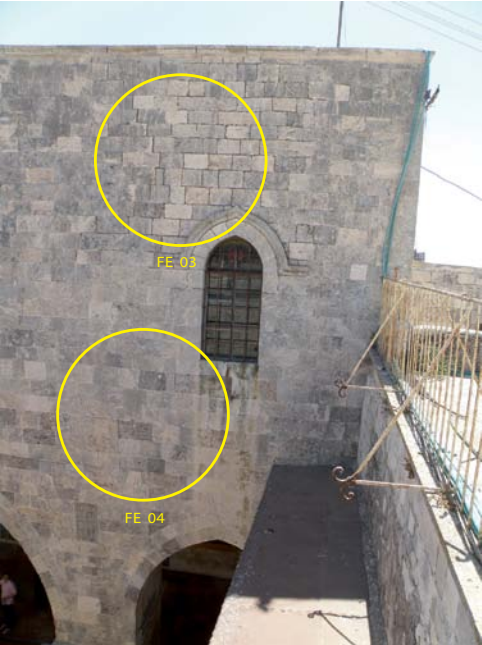
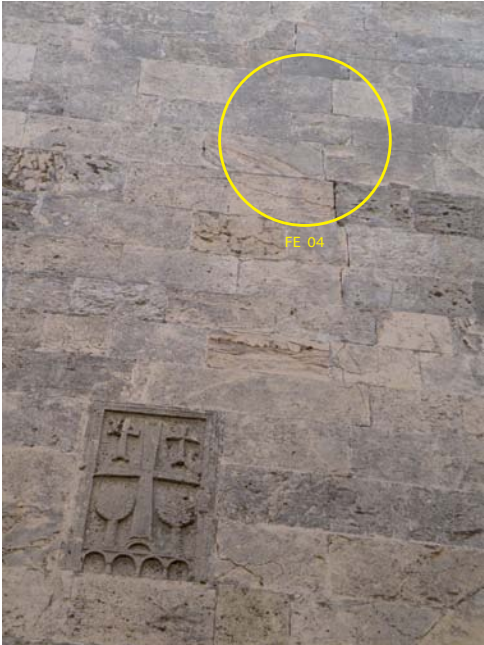
LA FESSURA FE 04 SEGUE I LETTI DI POSA DELLE PIETRE E SI SVILUPPA VERTICALEMENTE VERSO IL LATO SINISTRO DELLA FINESTRA

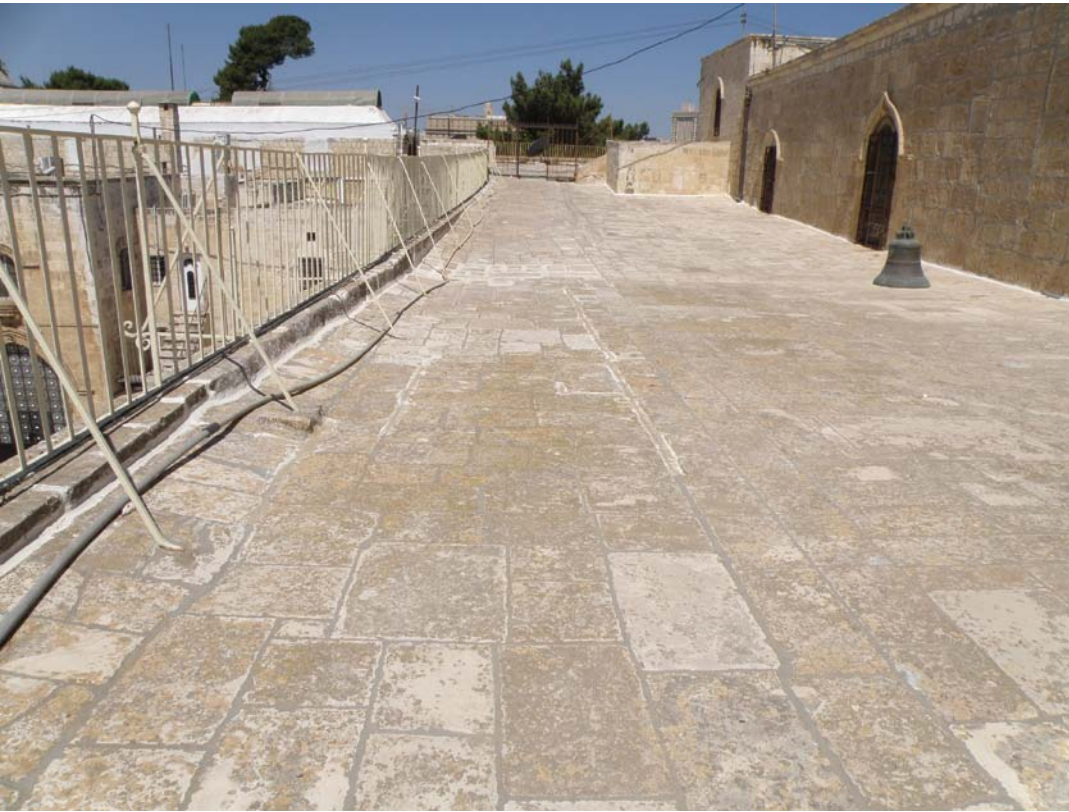
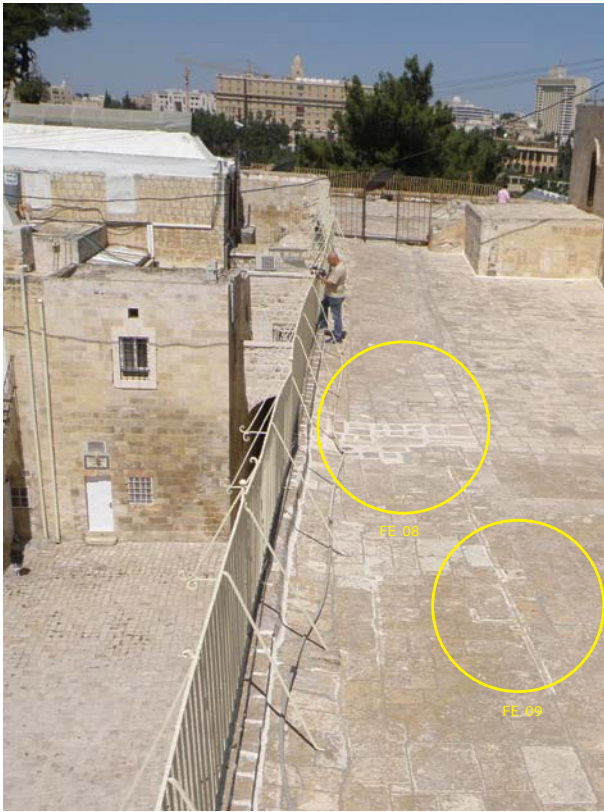
SULLA FACCIATA SUD È IN ATTO UN MECCANISMO DI ROTAZIONE FUORI PIANO DELLA PARETE LATERALE (CON FORMAZIONE DI CERNIERA CILINDRICA ORIZZONTALE ALLA BASE). PROBABILMENTE L’EVOLUZIONE DI TALE MECCANISMO È CONDIZIONATA IN MISURA SIGNIFICATIVA DALLA SPINTA DELLE VOLTE DI COPERTURA DELLA SAGRESTIA .

IL CINEMATISMO DELLA FACCIATA HA AVUTO RIPERCUSSIONI ANCHE SULLA PARTE CORRISPONDENTE DI COPERTURA DELLA SAGRESTIA : LA SUPERFICIE DEL TETTO INFATTI NON RISULTA PIANA E PRESENTA DELLE FESSURAZIONI FE 08 ED FE 09.

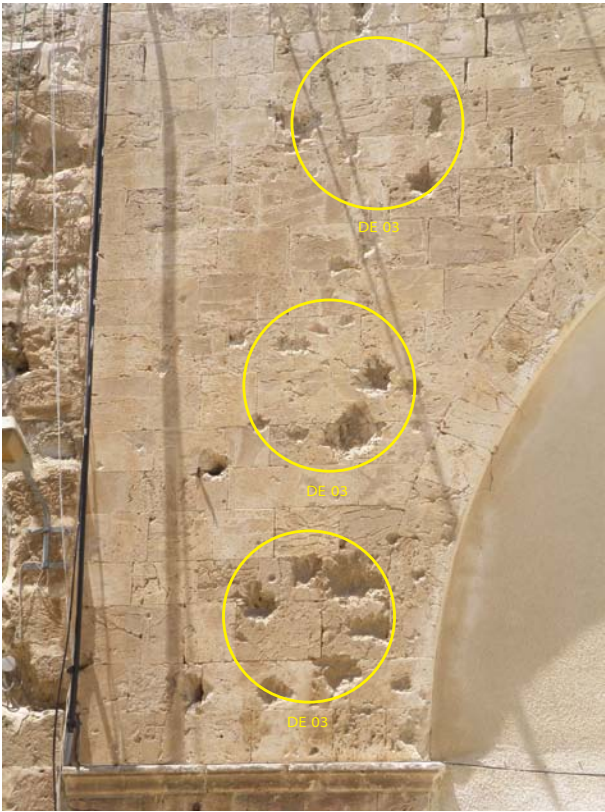
DEGRADO DE 03

I SEGNI DEI BOMBARDAMENTI SONO BEN EVIDENTI SOTTO FORMA DI INTERFACCIE NEGATIVE , CHE ATTESTANO LA DISTRUZIONE E LA CONSEGUENTE PERDITA DI MATERIALE .

PROBABILMENTE QUESTI SONO I SEGNI DI UN BOMBARDAMENTO AVVENUTO NEL 1948 DURANTE LA GUERRA TRA RABI E ISRAELIANI. IN PARTICOLARE SI RICORDA UNA NOTTE IN CUI VENNERO SGANCiate PIÙ DI 1000 BOMBE E IL DUOMO DI S. GIACOMO, CON I SUOI MURI SPESSI CIRCA UN METRO, FU UNO DEI POCHI LUOGHI IN CUI GLI ARMENI RUSCIRONO A TROVARE RIFUGIO .

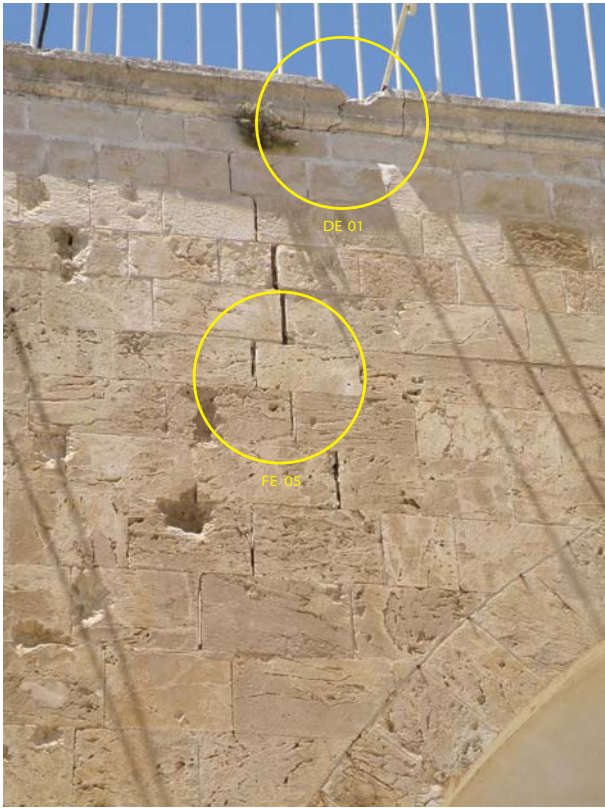
DE 01
SI PUÒ NOTARE LA ROTTURA DEL BORDINO PRESSO LA BALAUSTRATA CON RELATIVA PERDITA DI MATERIALE .
FE 05
A PARTIRE DA DE 01, LA FESSURAZIONE FE 05 PROSEGUE , SEGUENDO I LETTI DI POSA DELLE PIETRE , IN DIREZIONE DELL'ARCO SOTTOSTANTE .
FE 06
LA FESSURAZIONE SI ESTENDE DALLA BALAUSTRATA DE 02, VERSO IL BASSO FE 06.
FE 07
LA FESSURAZIONE SI SVILUPPA NEI PRESSI DEL CONTRAFFORTE

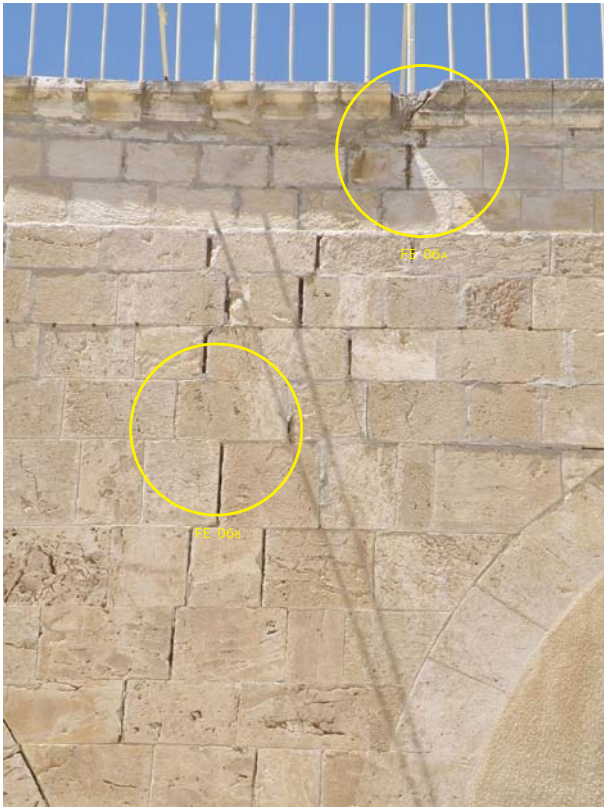
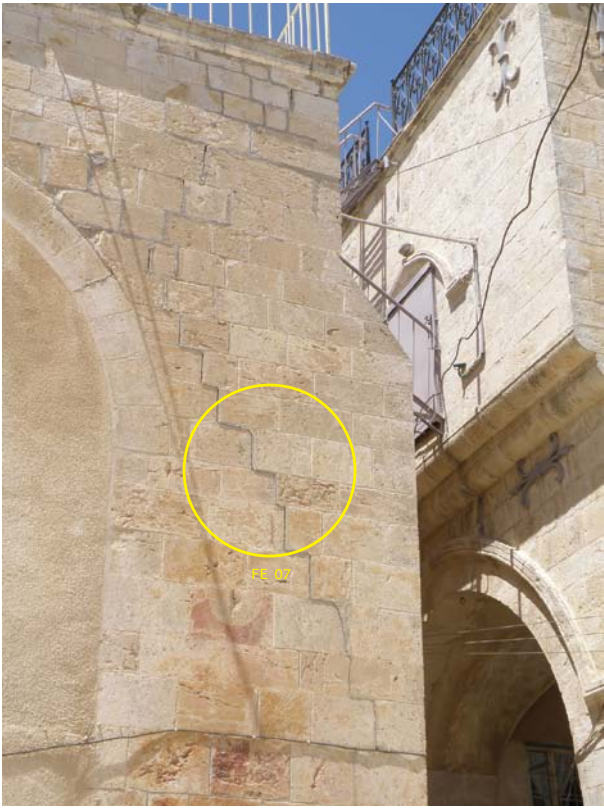
SCHEMI DEI MRECCANISMI DI FACCIATA
LE FESSURAZIONI PRESENTI SONO PROBABILMENTE DA IMPUTARE ALLA SPINTA LOCALIZZATA DEGLI ARCHI TRASVERSALI

POICHÈ LE FESSURAZIONI INTERESSANO ANCHE LA BALAUSTRATA , SI HA LO SPAOSTAMENTO FUORI PIANO DELLA PARETE CHE RISULTA LIBERA ALLA SOMMITÀ E VINCOLATA SU TRE LATI

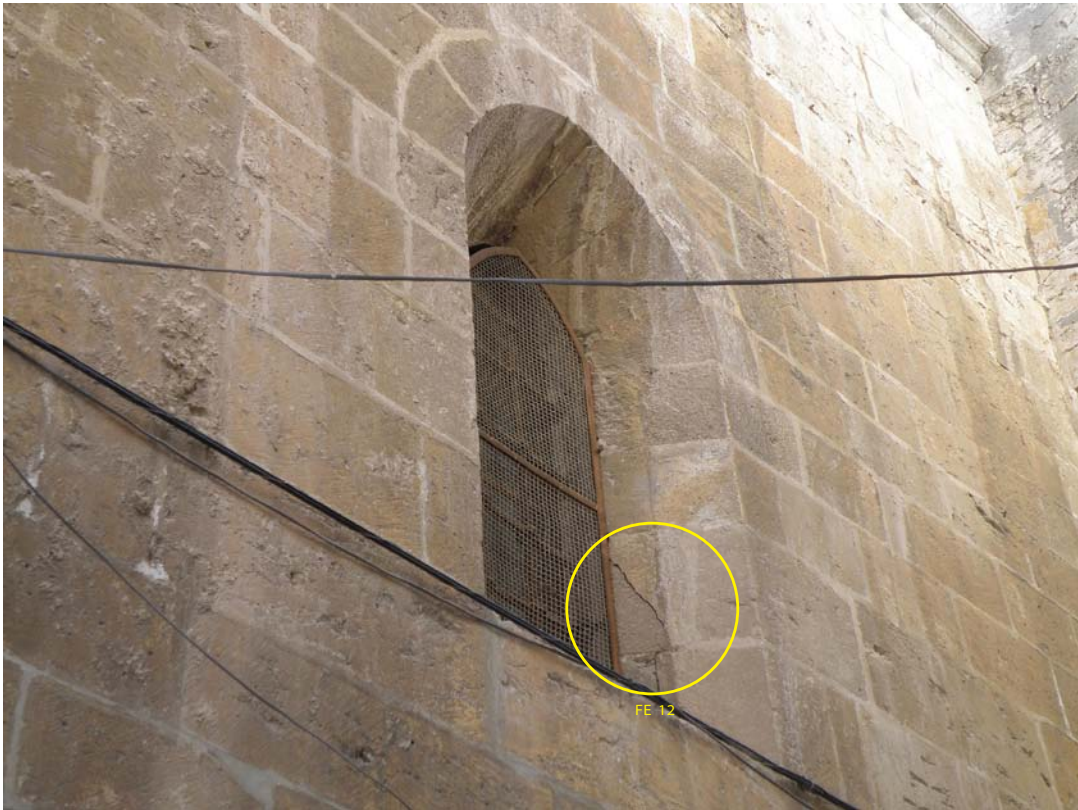
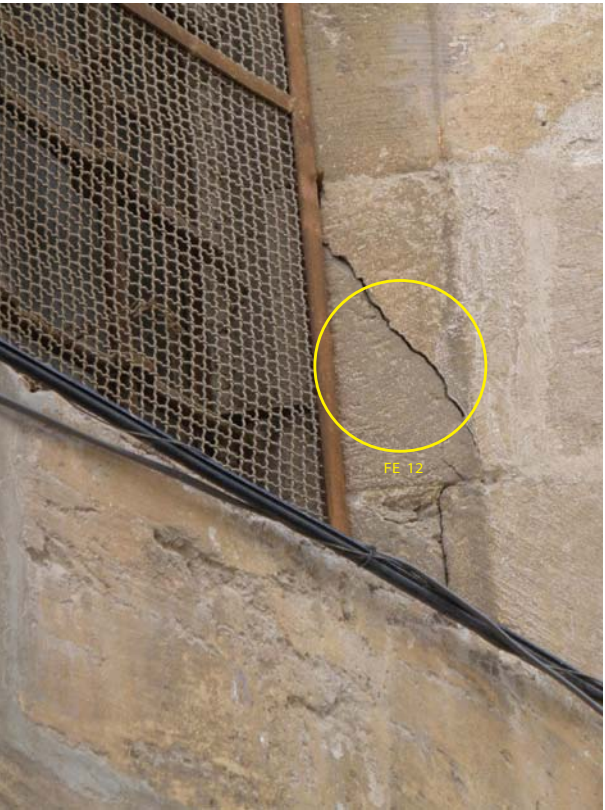
FE 10
SI SVILUPPA NELLA ZONA CENTRALE DELLA FACCIATA, IN PROSSIMITÀ DELLA FINESTRELLA SUPERIORE, E PROSEGUE VERSO IL BASSO (OVE IN PARTE È STATA RICOLMATA CON MALTA).

FE 11
INTERESSA LA PARTE SINISTRA DELLA FINESTRA E SI SVILUPPA RIMARCANDO IL LETTI DI POSA DELLE PIETRE.

FE 12
INTERESSA LA PARTE DESTRA DELLA MEDESIMA FINESTRA. SI SVILUPPA TRASVERSALMENTE ALLA MURATURA DETERMINANDO LA ROTTURA DI UN CONCIO DI PIETRA.

E' INTERESSANTE NOTARE LA SIMMETRIA DI QUESTE DUE FESSURAZIONI CHE PORTA A PENSARE AD UNA QUALCHE AZIONE MECCANICA COME CAUSA DI QUESTO FENOMENO (QUALE AD ESEMPIO L'INSTALLAZIONE DELLE GRATE IN METALLO).

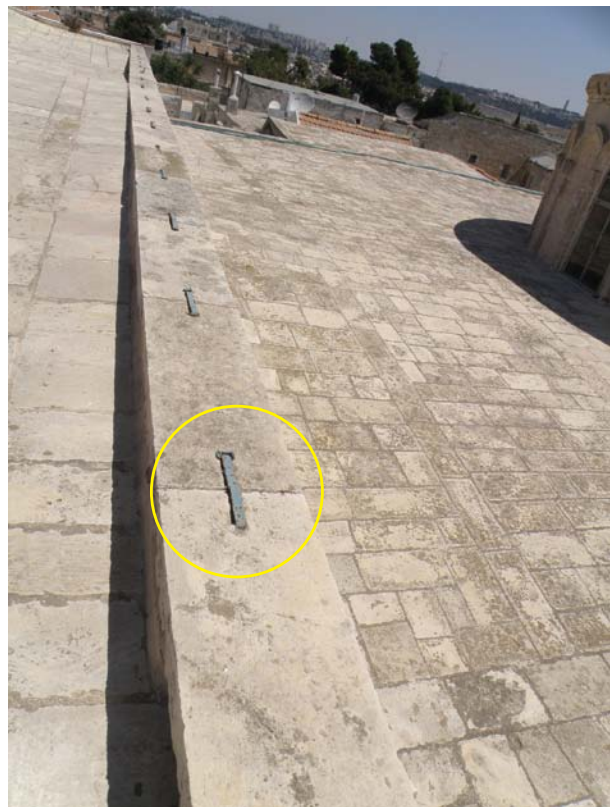
SUL BORDO DI COPERTURA SI RISCOVRA LA PRESENZA DI UN CORDOLO REALIZZATO CON ZANCHE METALLICHE AGGRAFFATE TRA GLI ELEMENTI LAPIDEI. LO STATO DI DEGRADO IN QUESTO AMBITO RIGUARDA PROPRIO LE PARTI IN METALLO CHE, TALVOLTA RISULTANO ROTTE O ADDIRITTURA MANCANTI.

QUESTO FENOMENO RENDE INEFFICACE LA FUNZIONE DI CORDOLO E SICURAMENTE INFLUISCE NEI DISSESTI DELLE FACCIAE, E PRECISAMENTE NELLO SPOSTAMENTO FUORI PIANO, DATO CHE QUEST'ULTIME RISULTANO LIBERE IN SOMMITÀ E VINCOLATE SUI TRE LATI.

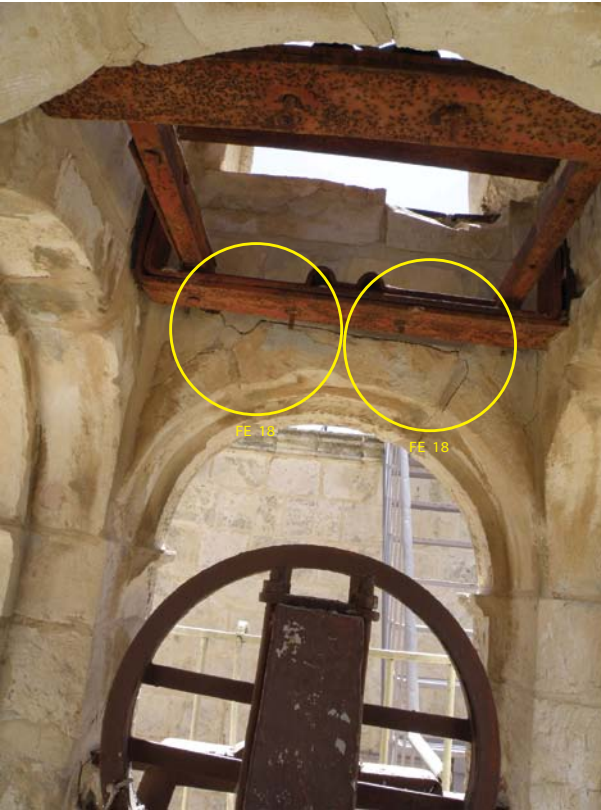
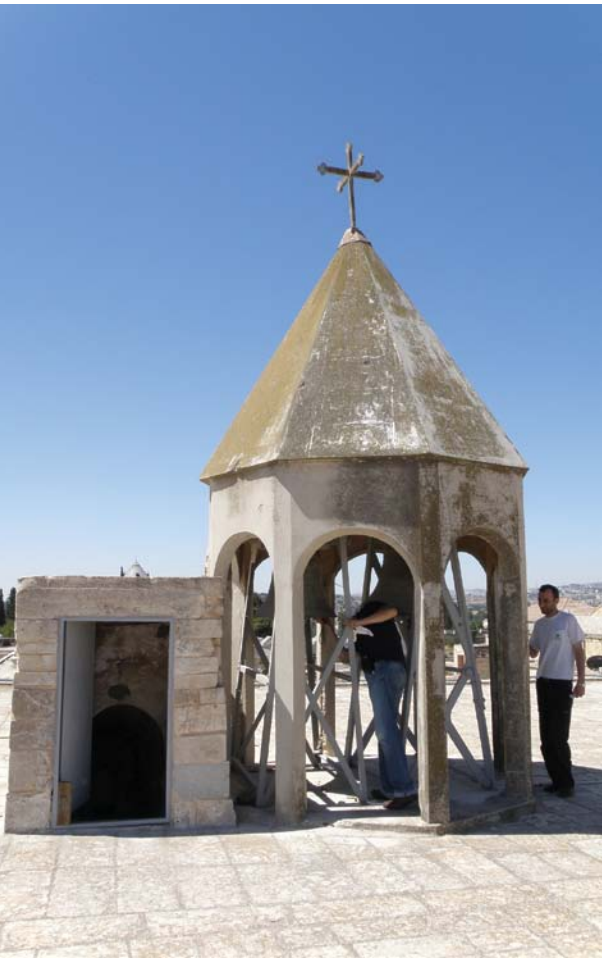
FE 19
LA FESSURA INTERESSA UN PILASTRO IN C.A. E LO PERCORRE NEL SENSO DELLA SUA LUNGHEZZA.

DE 08
DEGRADO CHE INTERESSA LE PARTI IN CEMENTO ARMATO: SI PUÒ VEDERE IL FERRO DI ARMATURA SCOPERTO.

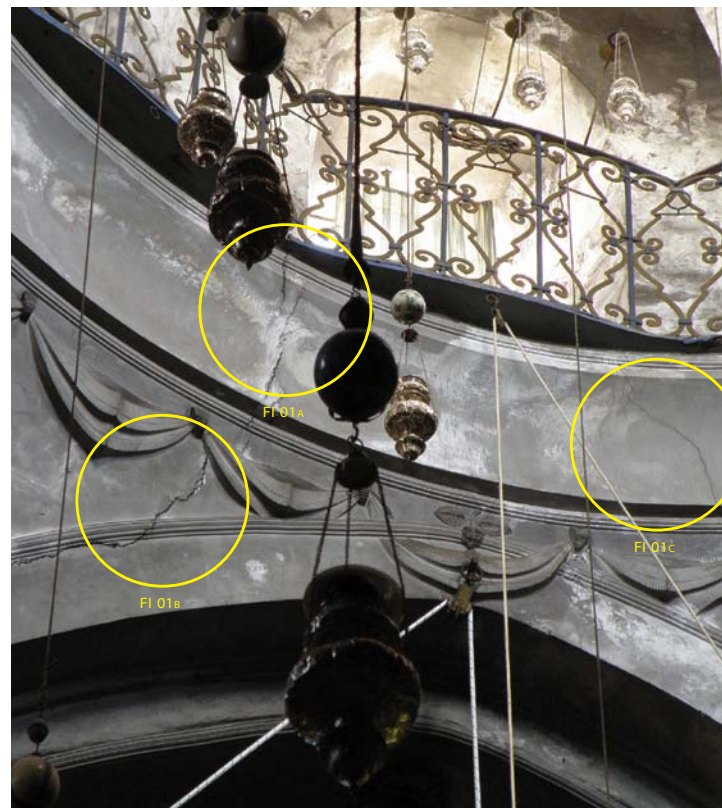
FI 01 A FESSURAZIONE CHE SI SVILUPPA A PARTIRE DAL CORNICIONE DI BORDO, PERALTRO LESIONATO DI 01, E PROSEGUE INSINUANDOSI NELLA CORNICE DELL'ARCO. LA FESSURA FI 01C È PRATICAMENTE SPECULARE , RISPETTO AL CENTRO DELL'ARCO, ALLA FESSURA FI 01A.

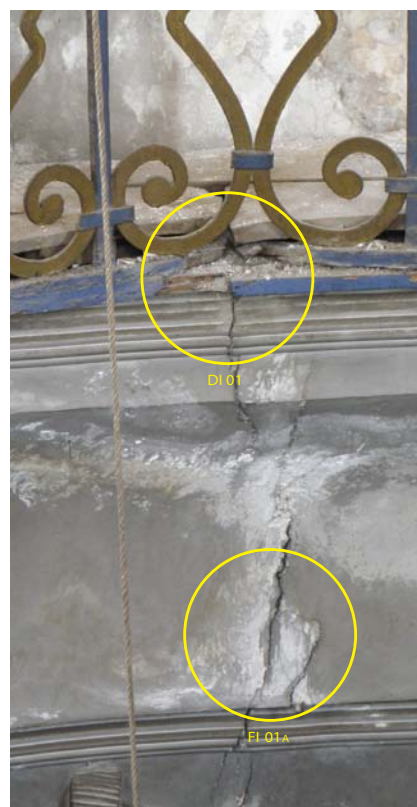
FI 01 A, DI 01
IN CORRISPONDENZA DELLA FESSURA FI 01 A SI NOTA LA ROTTURA DEL CORNICIONE IN METALLO SOTTO IL PARAPETTO .

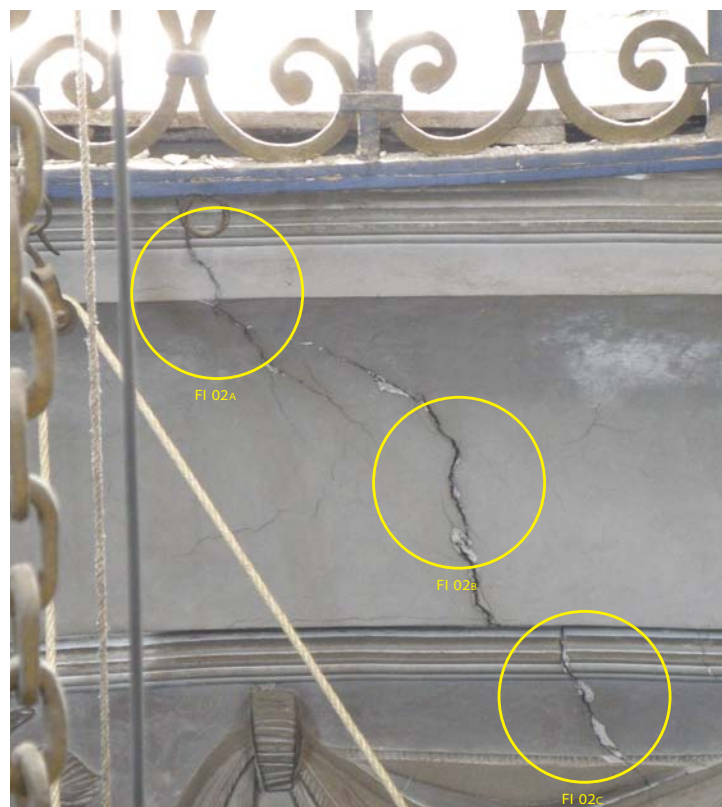
FI 02 A, FI 02 B, FI 02 C, FI 02 D, FI 02 E

LA FESSURA FI 02 SI SVILUPPA A PIÙ RIPRESE (FI 02 A, FI 02 B, FI 02 C, FI 02 D, FI 02 E) SECONDO UNA LINEA DIAGONALE CHE, A PARTIRE DAL CORNICIONE DELLA BALAUSTR A , PROSEGUONO VERSO L'APPOGGIO DI DESTRA DELL'ARCO .

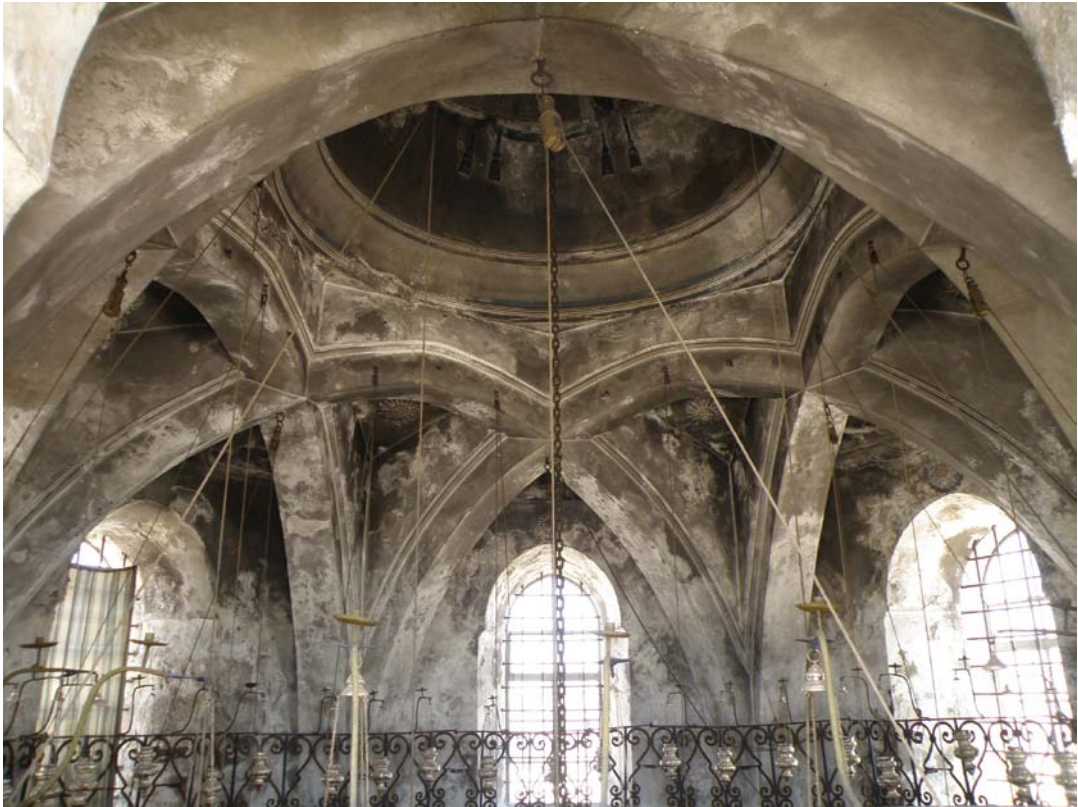
SULLA CALOTTA DELLA CUPÉOLA SI PUÒ OSSERVARE IL GENERALIZZATO DEGRADO DOVUTO ALLA UMIDITÀ CHE SI MANIFESTA SOTTOFORMA DI MACCHIE NERE ED INFLORESCENZE .

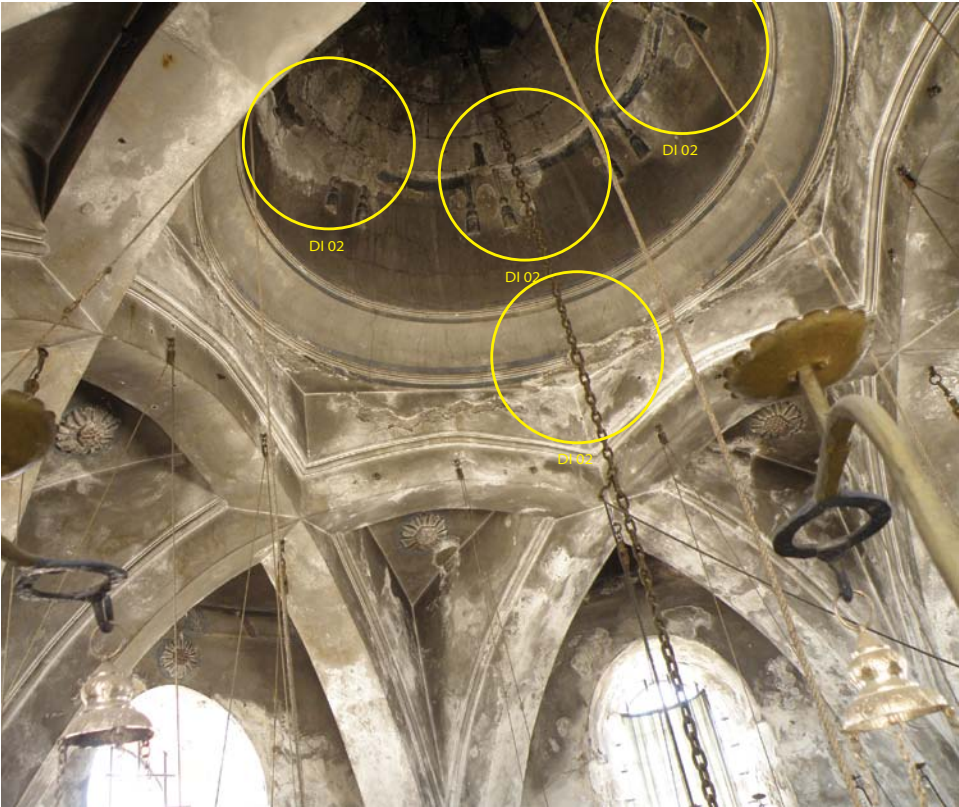
DI 02
SI OSSERVA ANCHE IL DISTACCO DI ALCUNI STUCCHI NELLA DECORAZIONE DELLA CALOTTA DELLA CUPOLA.

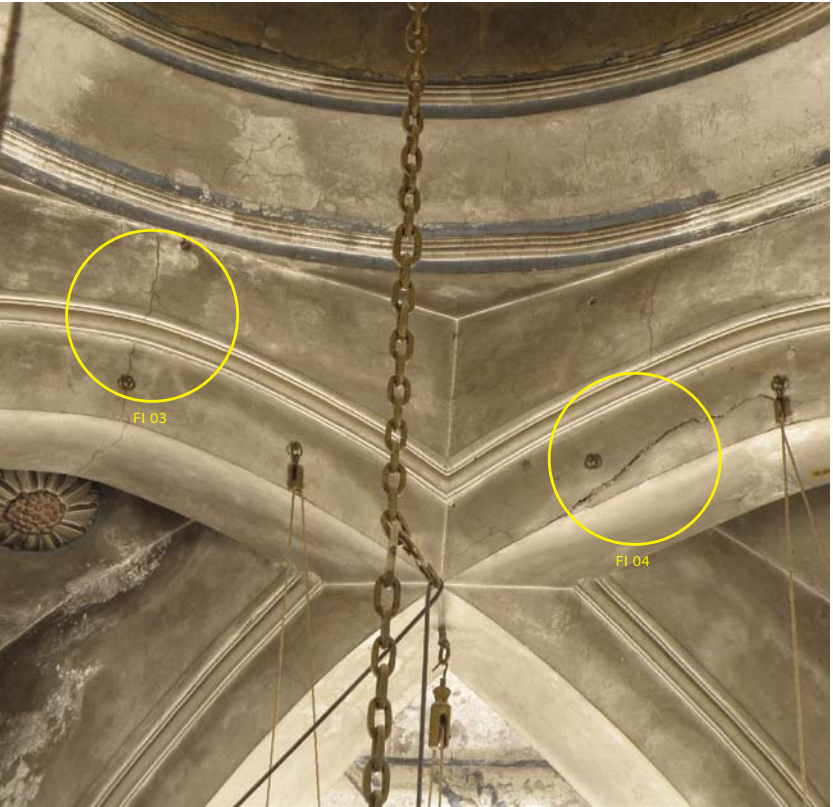
FI 03, FI 04
SONO DUE FESSURE CHE INTERESSANO LA ZONA DEI COSTOLONI DELLA CUPOLA. FI 03 SI SVILUPPA IN SENSO VERTICALE , MENTRE FI 04 SI SVILUPPA SECONDO LA DIREZIONE DELL'ARCO .

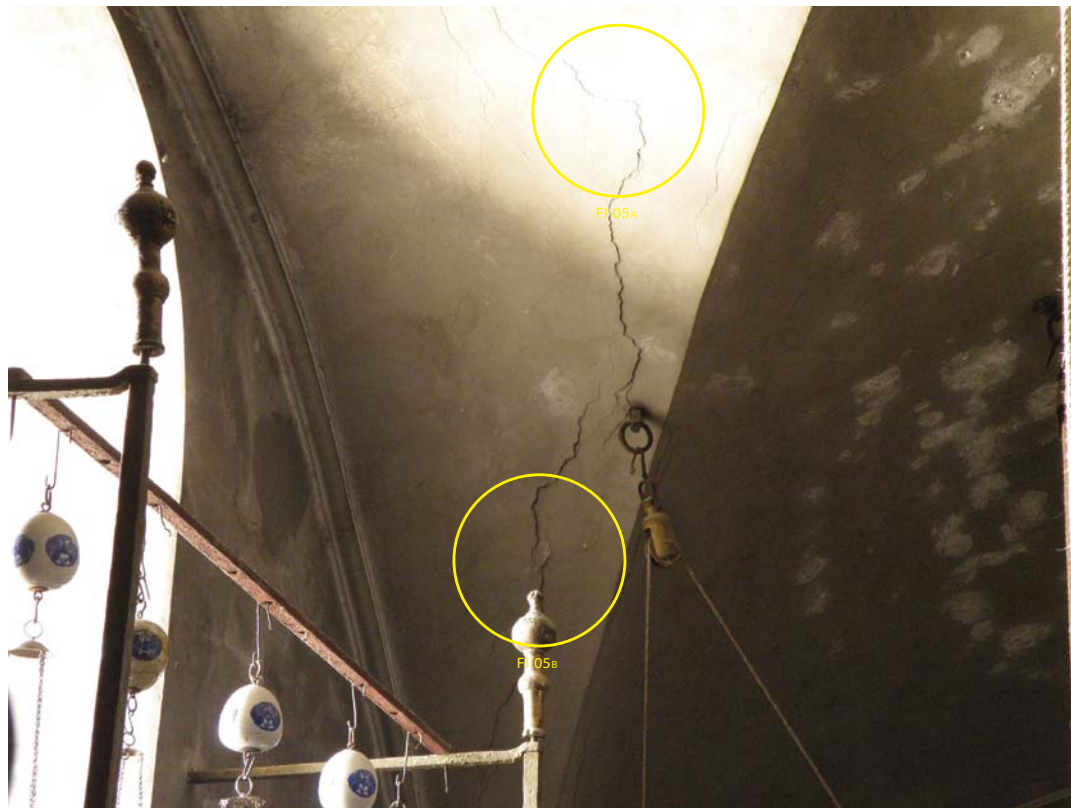
FI 05A, FI 05B

LA FESSURA FI 05 SI SVILUPPA IN DUE DIREZIONI ED HA LA FORMA DI UN ARCO CHE, A PARTIRE DALLA ZONA FINESTRATA, SI PROTENDE VERSO LO SPIGOLO DELLA VOLTA

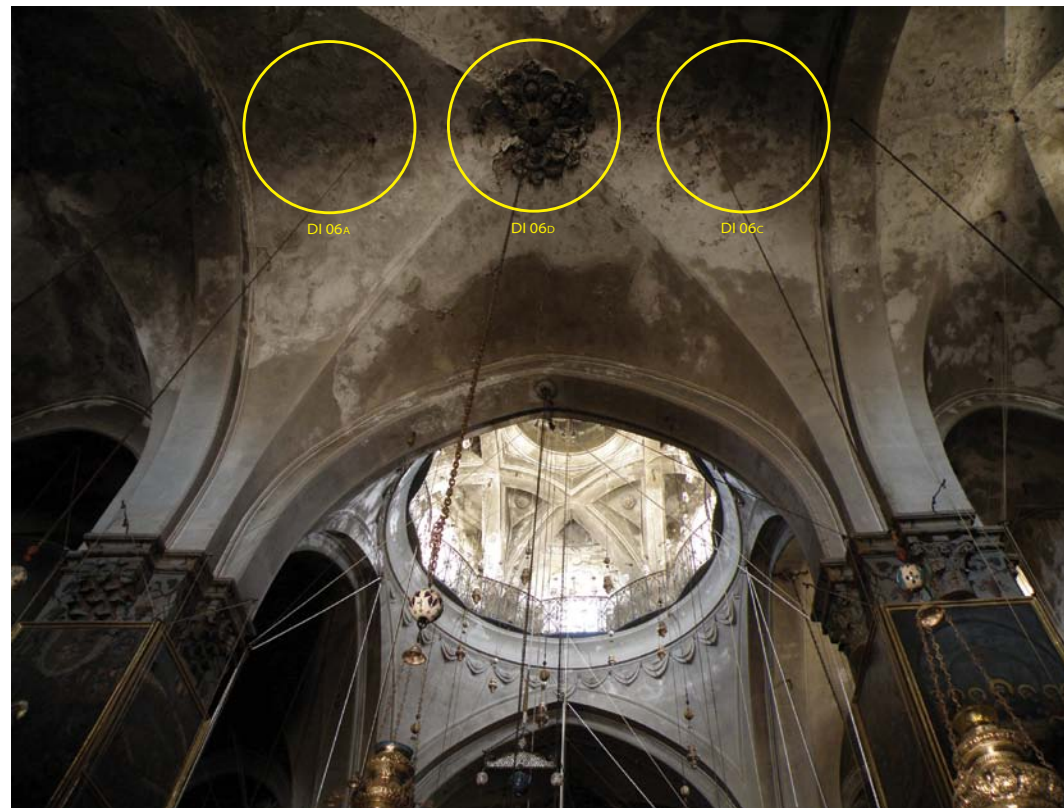
SULLE VOLTE A CROCIERA SI PUÒ OSSERVARE IL GENERALIZZATO DEGRADO DOVUTO ALLA UMITÀ CHE SI MANIFESTA SOTTO-FORMA DI MACCHIE NERE ED INFLORESCENZE.

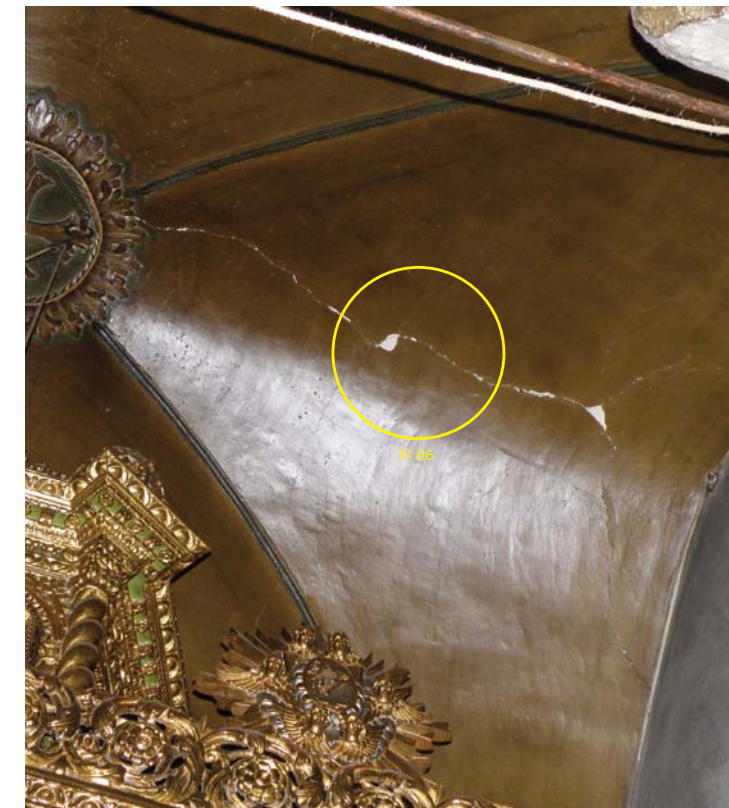
LA FESSURA FI 06 SI SVILUPPA NELLA ZONA DELL'ALTARE, SULLA VOLTA SOTTO LA CAPPELLA SUPERIORE DESTRA.

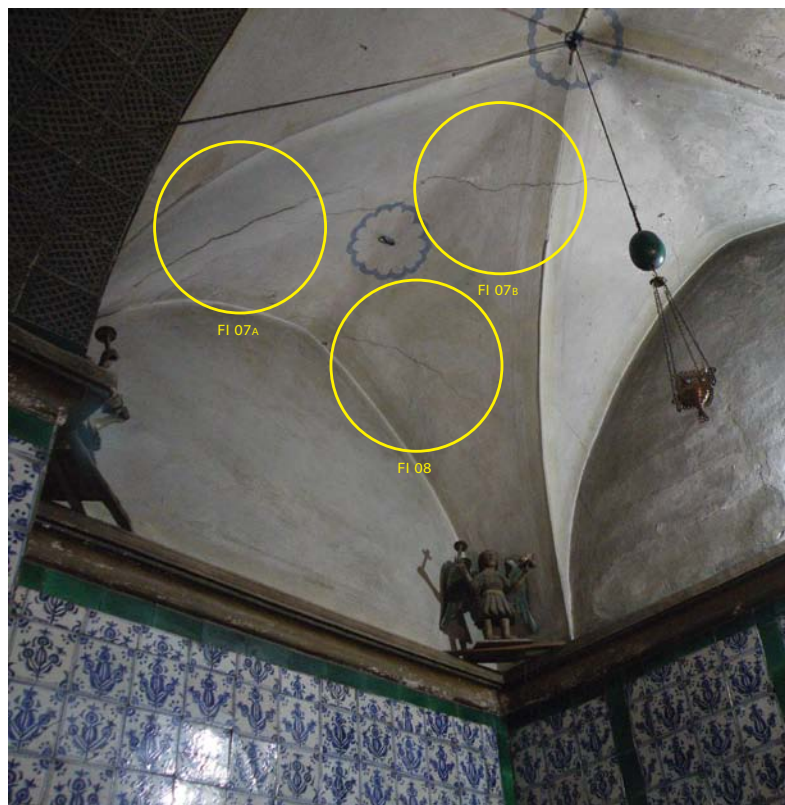
FI 07, FI 08

LA FESSURA FI 07 SI SVILUPPA NEI PRESSI DI DI UNO DEGLI ARCHI DIAGONALI DELLA VOLTA A CROCIERA E SI ESTENDE NELLA VELA VERSO LA CHIAVE DI VOLTA SINO AD INTERSECCARE L'ALTRO ARCO DIAGONALE FI 07B. SEMPRE SUL MEDESIMO SPICCHIO, VERSO L'APICE DELL'ARCO PERIMETRALE, SI OSSERVA LA FESSURA FI 08.

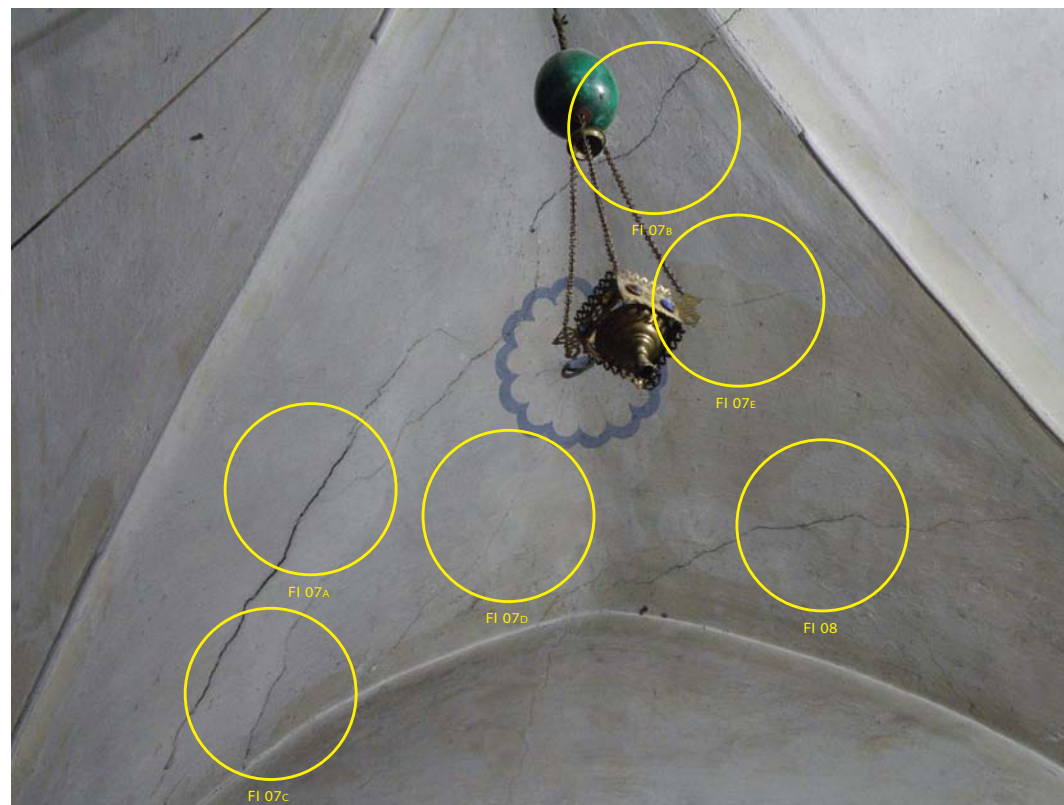
FI 07, FI 08

LA FESSURA FI 07 SI DIRAMA CON INTENSITÀ DIFFERENTI NELLE FESURE FI 07A, FI 07B, FI 07C, FI 07D, FI 07E. SEMPRE SUL MEDESIMO SPICCHIO, VERSO L'APICE DELL'ARCO PERIMETRALE, SI OSSERVA LA FESSURA FI 08.

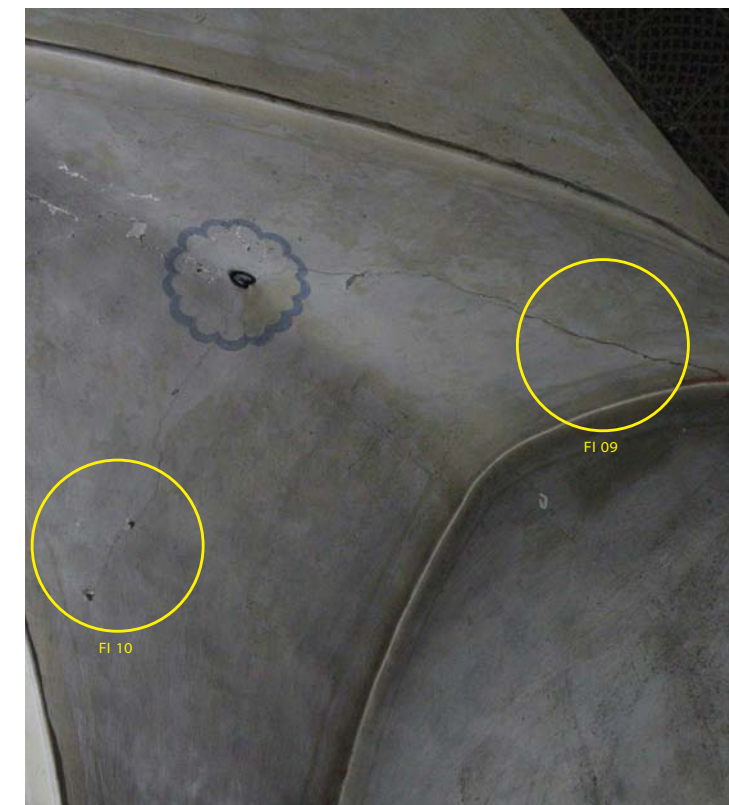
FI 09, FI 10

LA FESSURA FI 09 SI SVILUPPA A PARTIRE DALL'ARCO PERIMETRALE E SI DIRIGE VERSO LA CHIAVE DI VOLTA. FI 10 INTERESSA L'ALTRO LATO DELLO SPICCHIO IN QUESTIONE, VERSO L'ARCO DIAGONALE

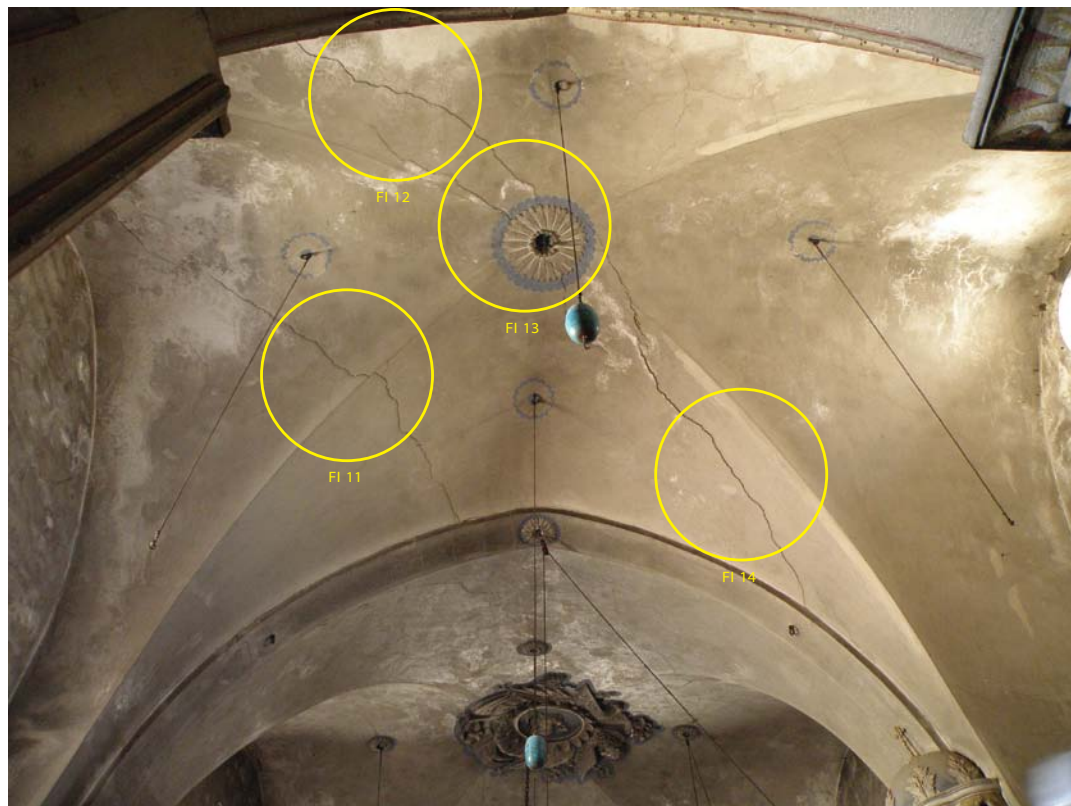
FI 11, FI 12, FI 13, FI 14

LA VOLTA A CROCIERA PRESENTA VARIE FESSURAZIONI CHE SI SVILUPPANO SIA TRASVERSALEMNTE GLI ARCHI DIAGONALI SIA NELLA MEDESIMA DIREZIONE.

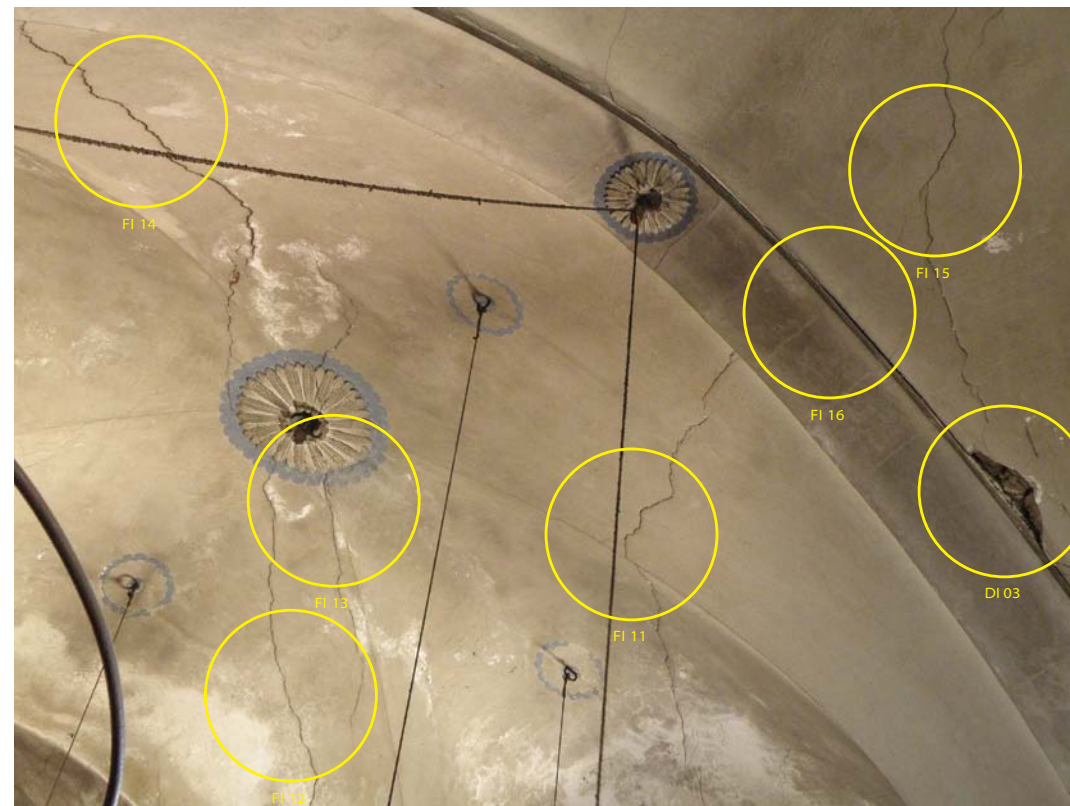
FI 15, FI 16, DI 03

FESURAZIONI E DEGRADO SI RISCOVANO ANCHE NELL'ARCO IN COMUNE TRA LE VOLTE A CROCIERA. IN QUESTO CASO SI NOTA IL DISTACCO DI PARTE DELL'INTONACO, DI 03, IN CORRISPONDENZA DELLE FESSURE FI 15 ED FI 16, CHE CORRE LUNGO IL BORDO DELL'ARCO STESSO.

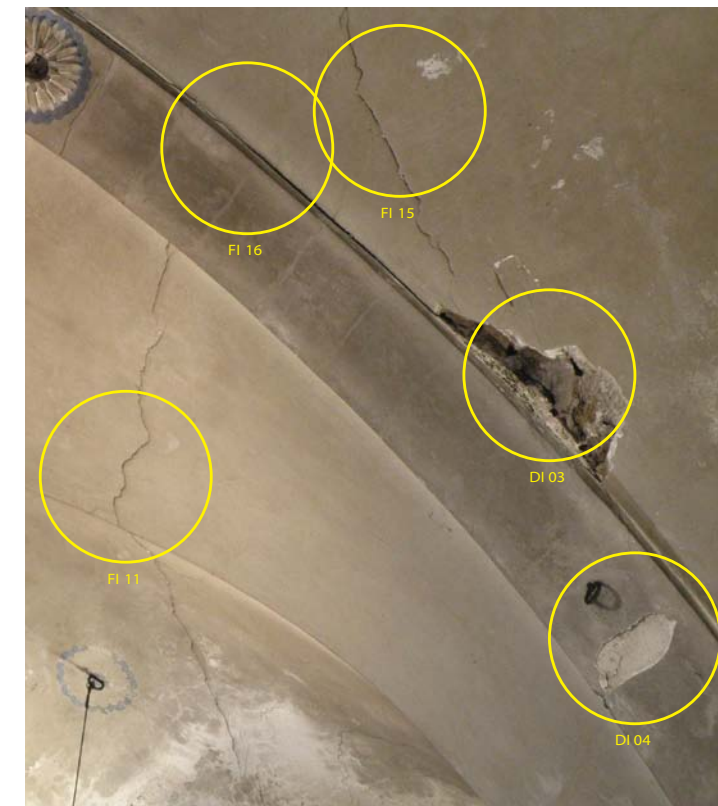
DI 03, DI 04

SITUAZIONI DI DEGRADO DELLA SUPERFICIE CON PERDITA DI MATERIALE. IN GENERA - LE SI NOTANO VARIE ZONE SOGGETTE ALL'AZIONE DETERIORANTE DELL'UMIDITÀ.

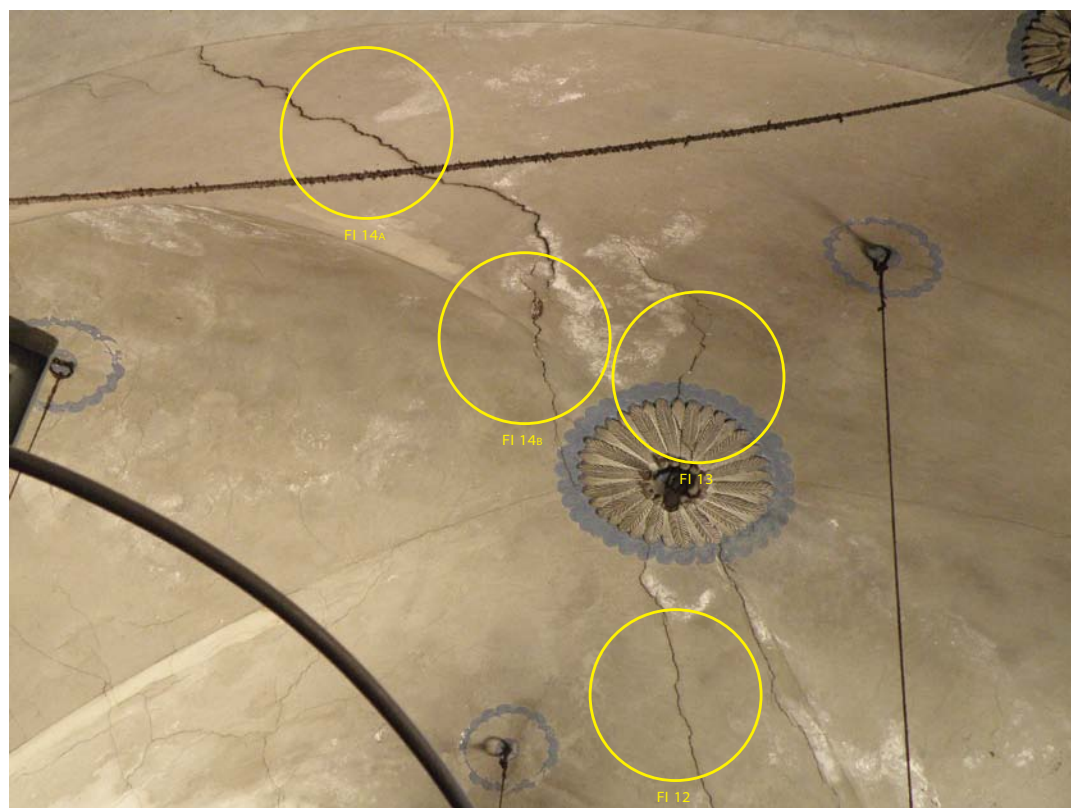
FI 12, FI 13, FI 14

LA FESSURA FI 14 SI PUÒ SUDDIVIDERE IN FI 14A ED FI 14B, QUEST'ULTIMA PARTE CARATTERIZZATA DA UN PICCOLO DISTACCOMENTO DELL'INTONACO DI 05. FI 13 INTERESSA LA SOMMITÀ DELLA VOLTA ED ATTRAVERSA LA DECORAZIONE CENTRALE IN STUCCO. FI 12 SI SVILUPPA SECONDO UNA LINEA PARALLELA AD FI 13 E SEMBRA ESSERE LA CONTINUAZIONE DI FI 14.

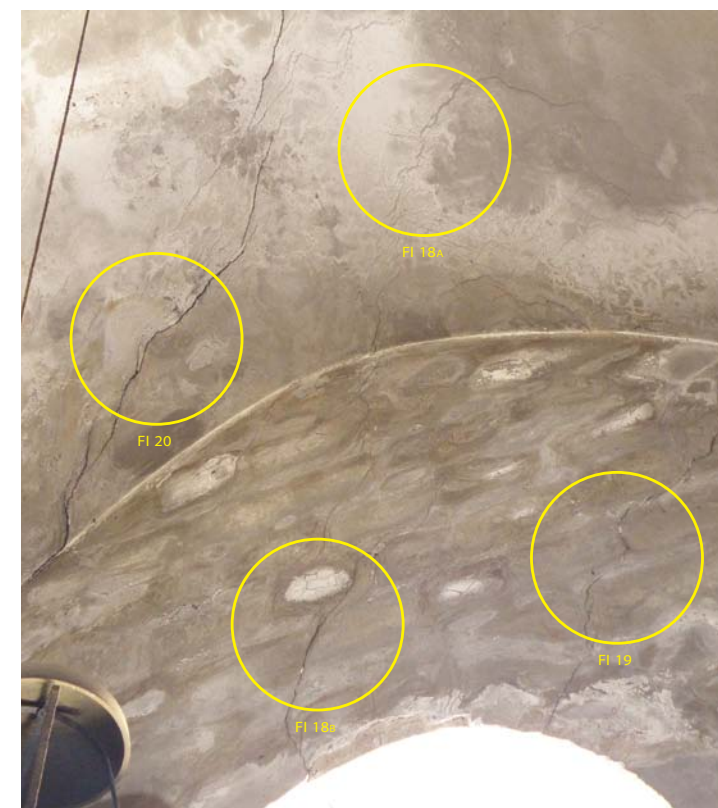
FI 18, FI 19, FI 20

LE FESSURE FI 18B ED FI 19 SI TROVANO SULLA PARETE DI TAMPONAMENTO SOTTO ALL'ARCO DELLA VOLTA. FI 18A PROSEGUE SULLA VOLTA MEDESIMA. FI 20 SI SVILUPPA LUNGO L'INCONTRO DELLE DUE SUPERFICI E PROSEGUE SULLA VOLTA.

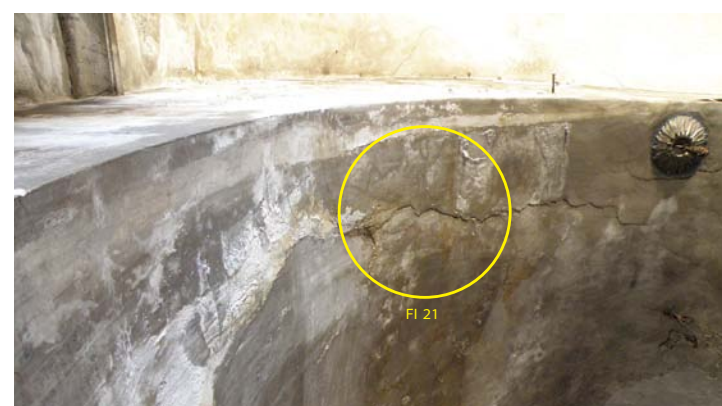
FI 21, FI 22

L'ARCO SINISTRO DELLA LOGGIA PRESENTA DELLE FESSURE VERSO L'INTERNO DELL'AULA, FI 21 E FI 22, CHE RICALCANO L'ANDAMENTO STESSO DELL'ARCO. FORTI SONO I SEGNI DELL'UMIDITÀ.

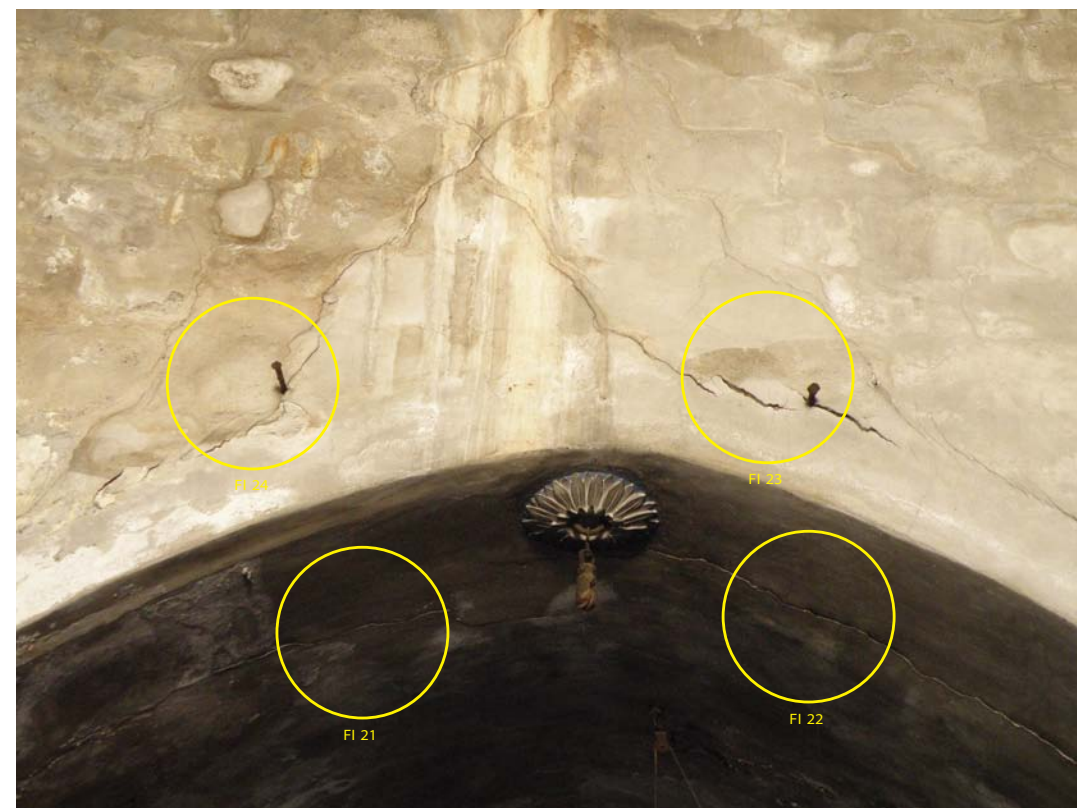
FI 23, FI 24

VERSO LA LOGGIA VI SONO DUE FESSURE CHE SI SVILUPPANO A PARTIRE DAI LATI OPPOSTI DELL'ARCO E SI INCROCIANO SOPRA LA CHIAVE DI VOLTA, FI 23 ED FI 24.
