OVERVIEW OF DEGRADATION AND CRACKS

ANNALS OF SAINT JAMES

Overview Of Degradation And Cracks

Ing. Marco Toso, Ing. Filippo Riccio

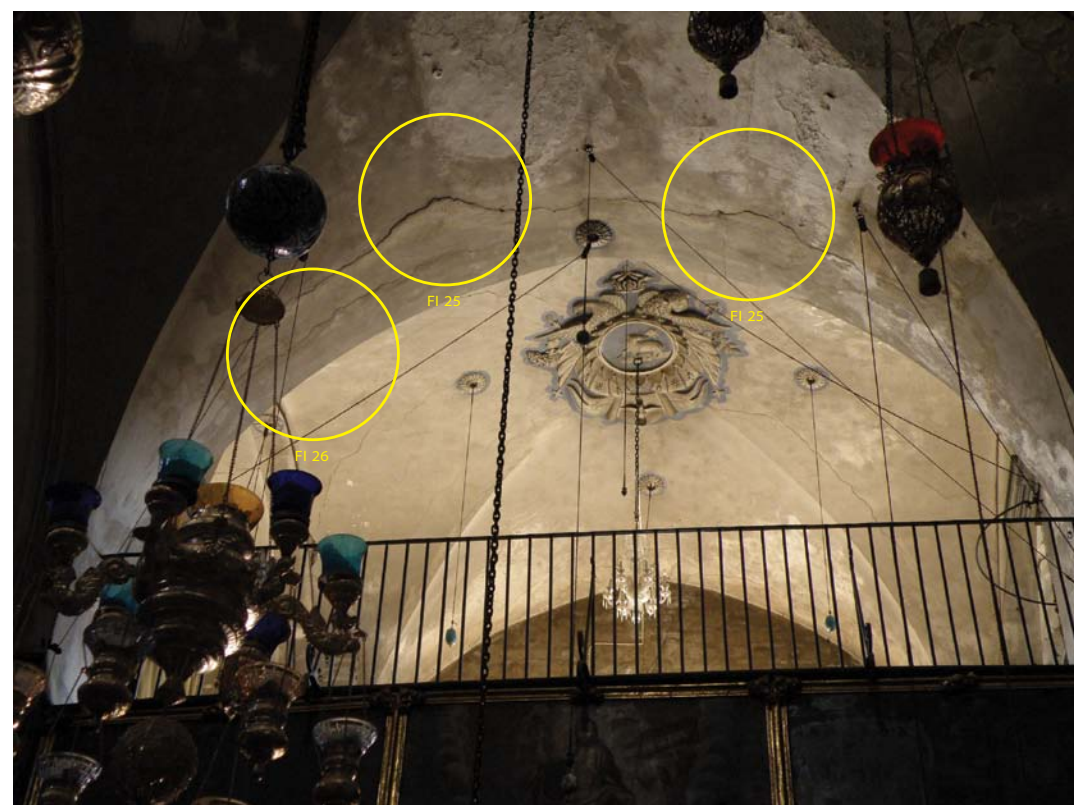
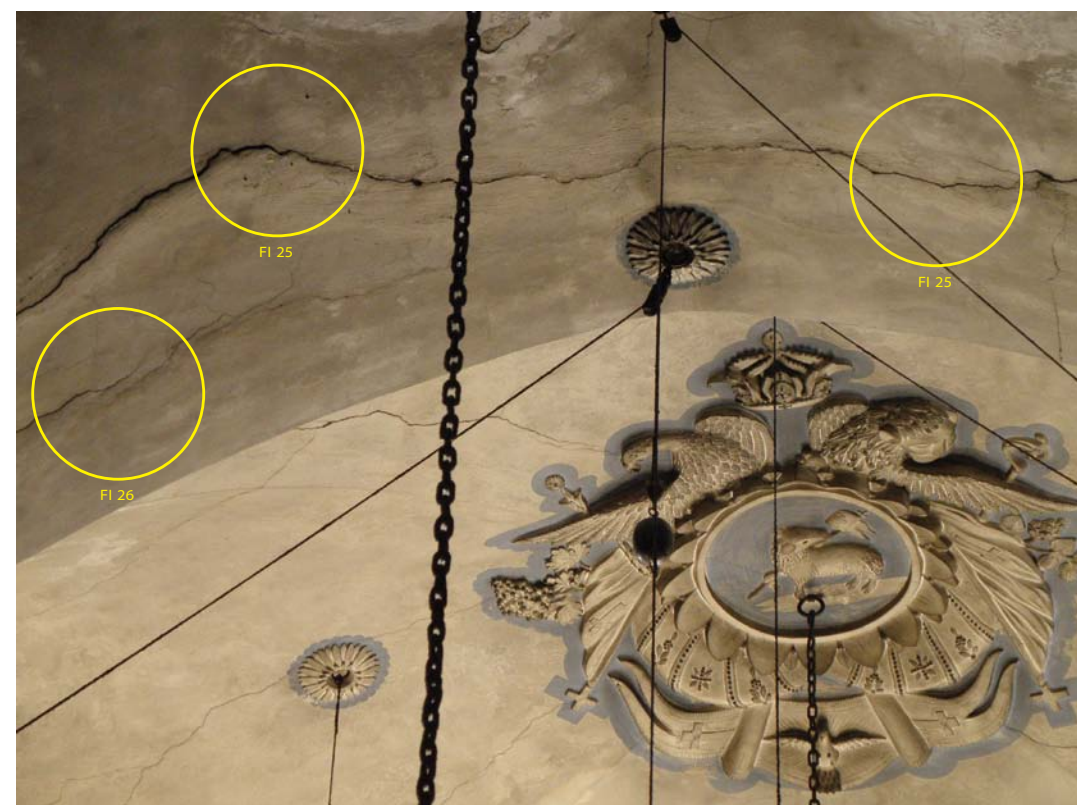
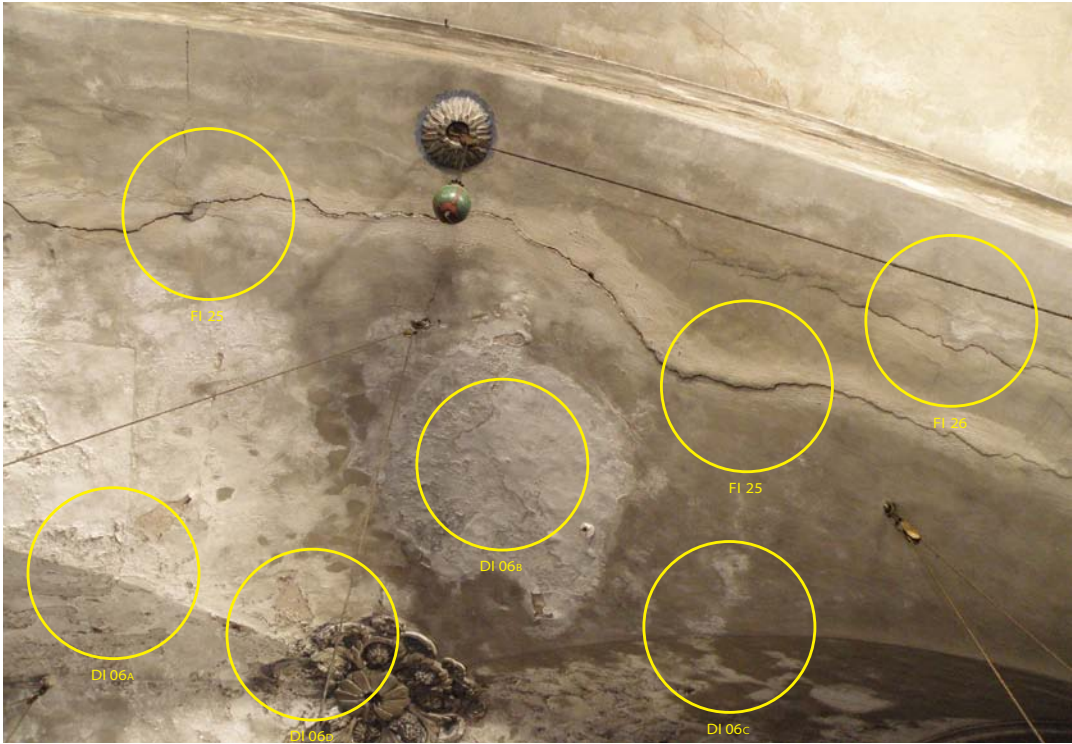
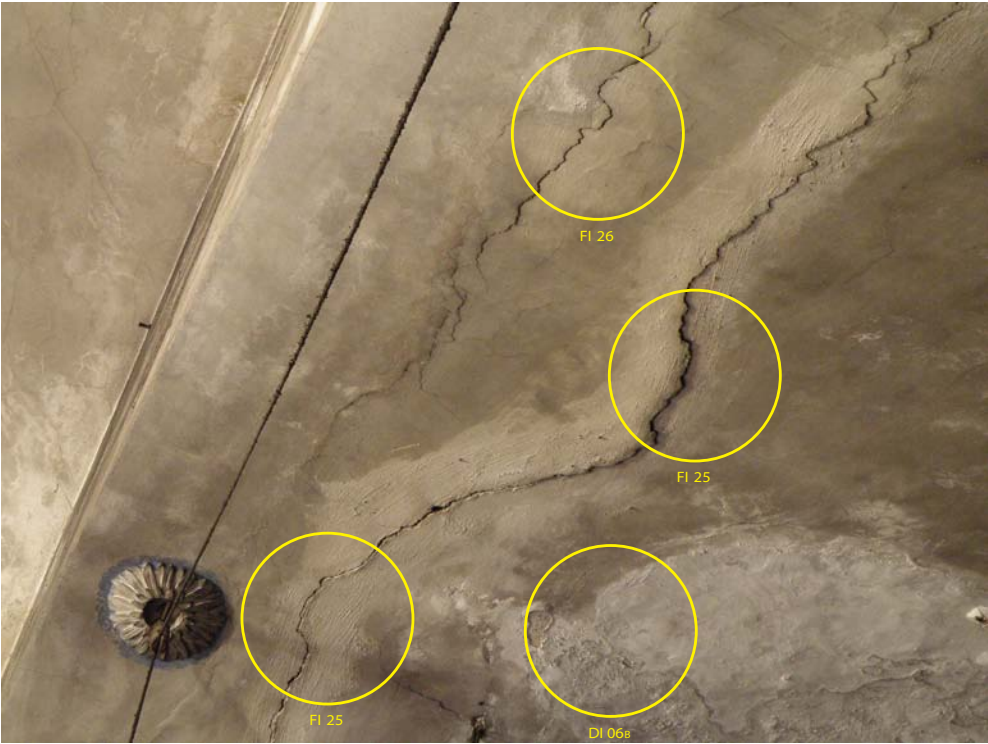
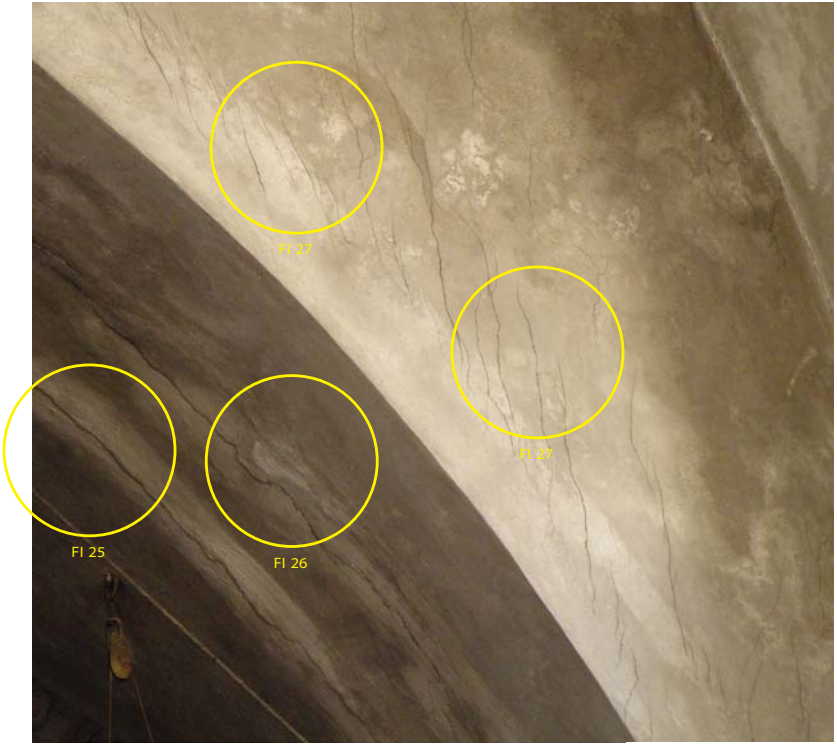
L'ARCO CENTRALE DELLA LOGGIA PRESENTA DUE EVIDENTI FESSURAZIONI, FI 25 ED FI 26, CHE SI TROVANO NELLA PARTE INFERIORE DELLO SPICCHIO DELLA VOLTA A CROCIERA CENTRALE INTERNA. ENTRAMBE SI SVILUPPANO SEGUENDO L'ANDAMENTO DELL'ARCO. FI 25 SI ESTENDE LUNGO TUTTO L'ARCO, ATTRAVERSANDOLO NELLA ZONA CENTRALE

OLTRE ALLA PRESENZA DELLE FESSURE FI 25 ED FI 26 SULL'ARCO CENTRALE DELLA LOGGIA, SI NOTA UN DIFFUSO FENOMENO DI DEGRADO DVUTO ALLA UMIDITÀ DI 06A, DI 06B E DI 06C. DI 06D EVIDENZIA LO STATO DI DEGRADO DELLO STUCCO CENTRALE DELLA VOLTA A CROCIERA ; MANCANO ALCUNE PARTI DELLO STESSO . NELLA PARTE VERSO LA LOGGIA SONO PRESENTI UNA SERIE DI MICROFESSURAZIONI FI 27, CHE POTREBBERO ESSERE RICOLLEGATE AL MECCANISMO DI ROTAZIONE FUORI PIANO CHE INTERESSA LA FACCIAIA SUD.

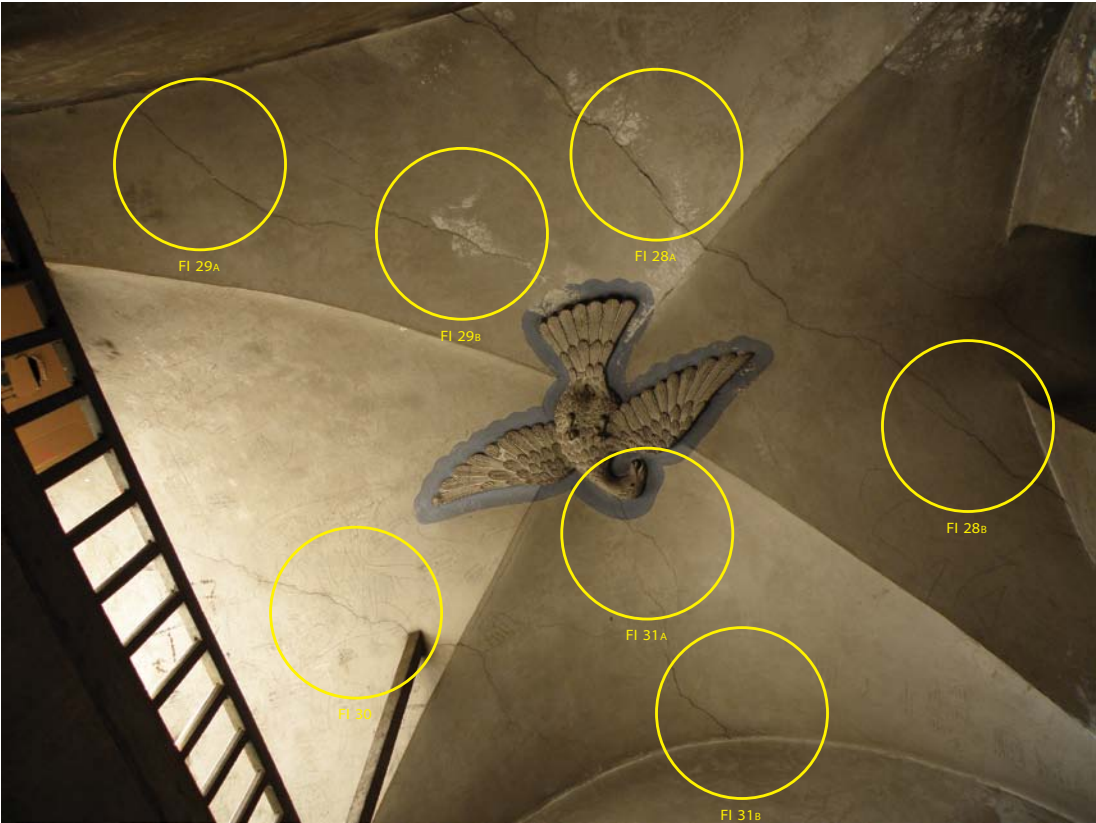
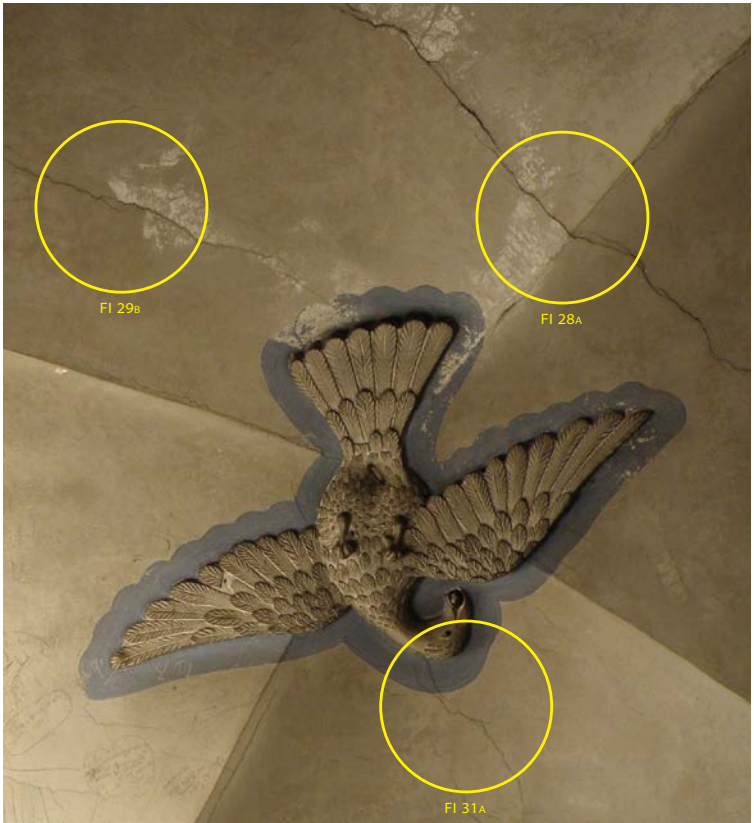
LA SCALA CHE CONSENTE L'ACCESSO ALLA LOGGIA È SOVRASTATA DA UNA VOLTA A CROCIERA CHE PRESENTA , IN TUTTI I SETTORI DI CUI È COMPOSTA, DELLE FESSURE . ALCUNE DI QUESTE SI SVILUPPANO TRASVERSALMENTE RISPETTO AGLI ARCHI DIAGONALI (FI 28 ED FI 30), ALTRE SEGUONO LA MEDESIMA DIREZIONE DI QUEST'ULTIMI (FI 29), MENTRE FI 31 SI SVILUPPA A PARTIRE DALLA CHIAVE DI VOLTA DELL'ARCO PERIMETRALE , FI 31B, PER DIRAMARSI POI SINO AL CENTRO DELLA VOLTA, FI 31A, OVE SI TROVA UNO STUCCO DECORATIVO .

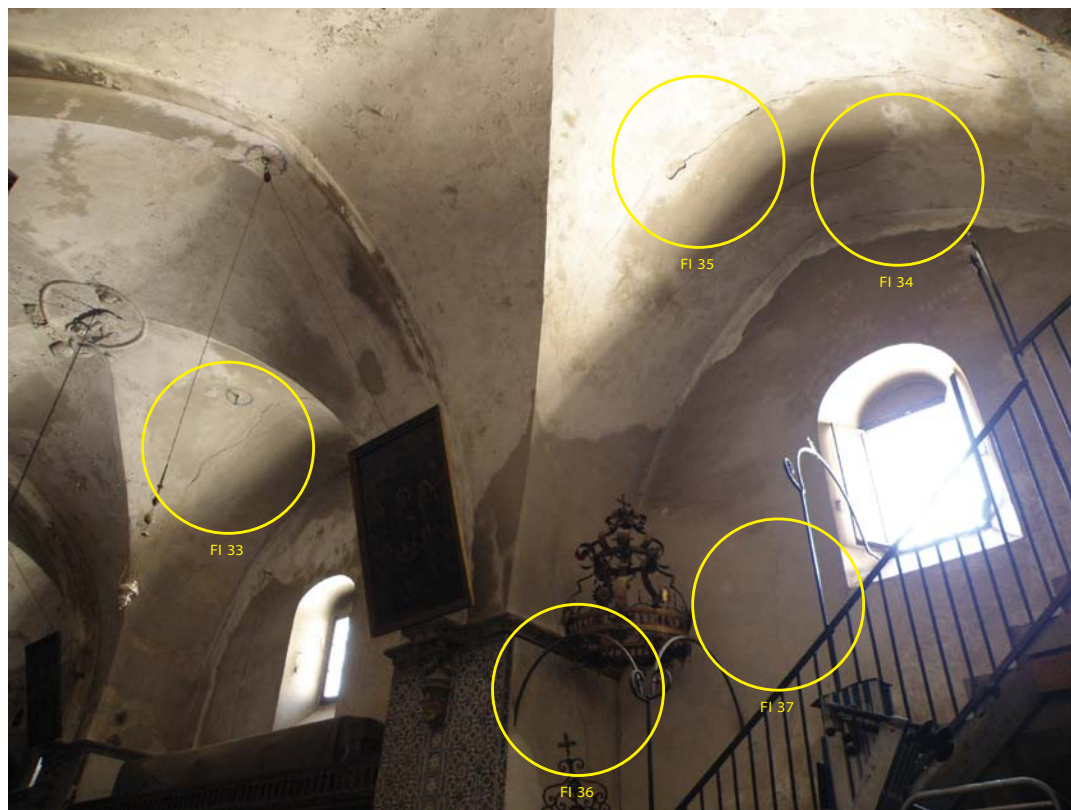
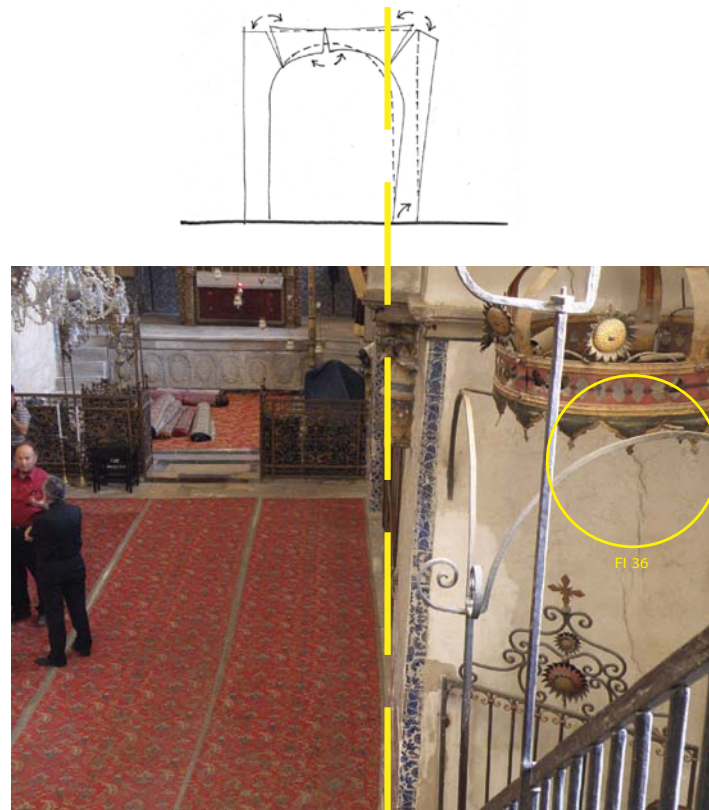
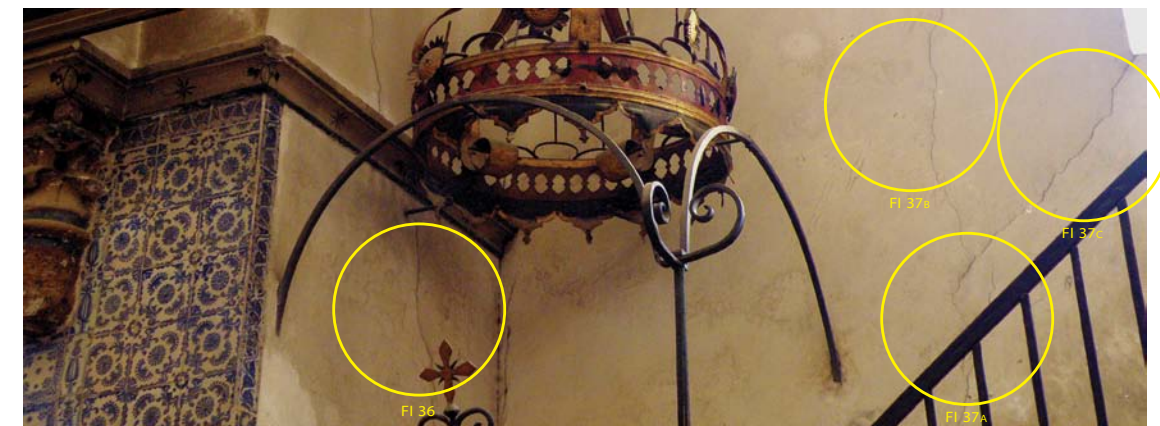
SONO PRESENTI FESSURE SU TUTTA L'ESTENSIONE DEGLI ARCHI PERIMETRALI A TESTIMONIARE IL MECCANISMO DI ROTAZIONE FUORI PIANO IN ATTO SULLA FACCIA SUD. SONO BEN EVIDENTI FI 33, FI 34, FI 35 SULLE VOLTE SOPRA AGLI ARCHI, E FI 36 E FI 37 RISPETTIVAMENTE SUL PILASTRO E NEI PRESSI DELLA FINESTRA .

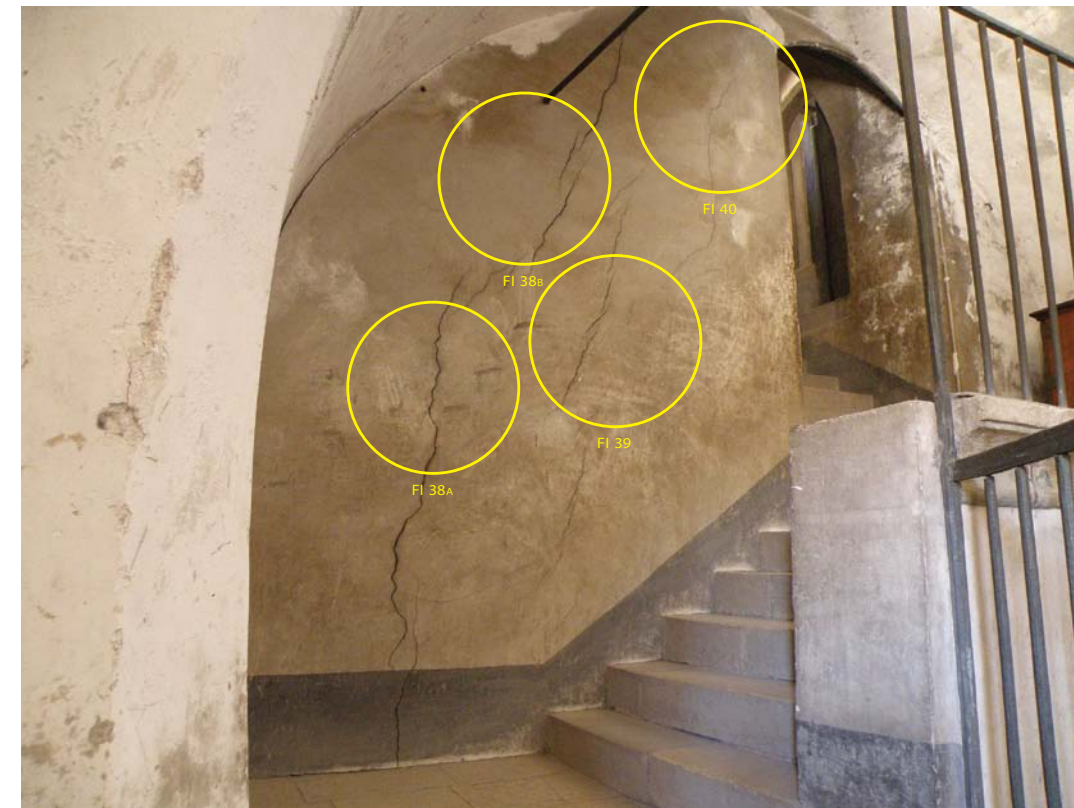
NELLA PARETE DI FONDO DELLA SACRESTIA SONO PRESENTI LE FESSURE FI 38, FI 39, FI 40, CHE SOTTOLINEANO LA ROTAZIONE FUORI PIANO DELLA FACCIATA SUD. IN PARTICOLARE OSSERVANDO L'AMPIEZZA DELLA LESIONE FI 38 ED IL VETTORE DI SPOSTAMENTO RELATIVO TRA I CIGLI DELLA LESIONE, CHE SEMBRANO DIVARICARSI A PARTIRE DALLA BASE, SI TROVANO GLI INDIZI PER IPOTIZZARE UNA PROBABILE CERNIERA ALLA BASE DELLO SCOSTAMENTO DALLA VERTICALITÀ (FUORI PIOMBO) DELLA FACCIATA.

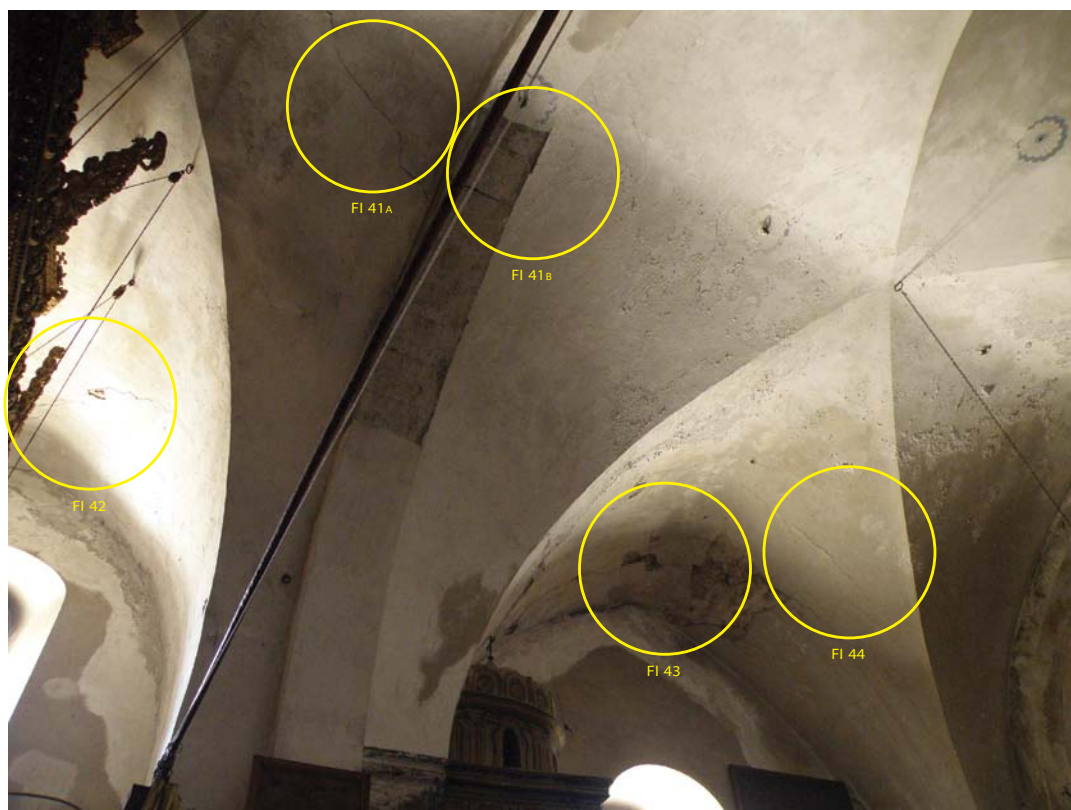
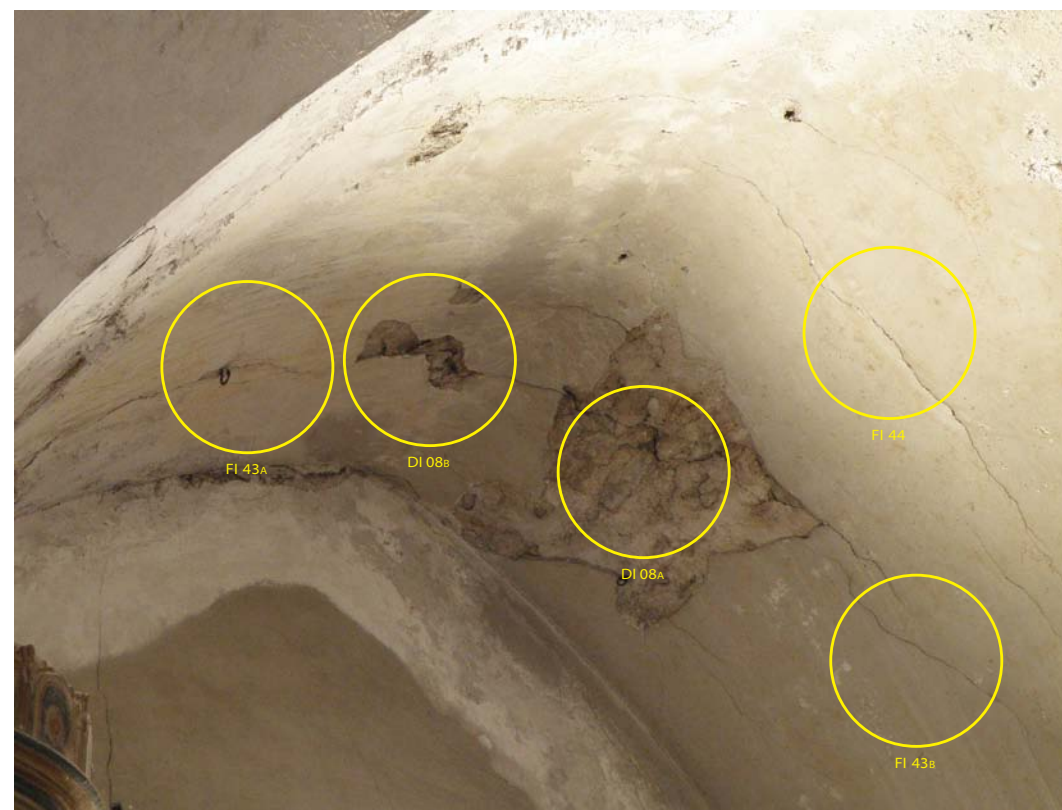
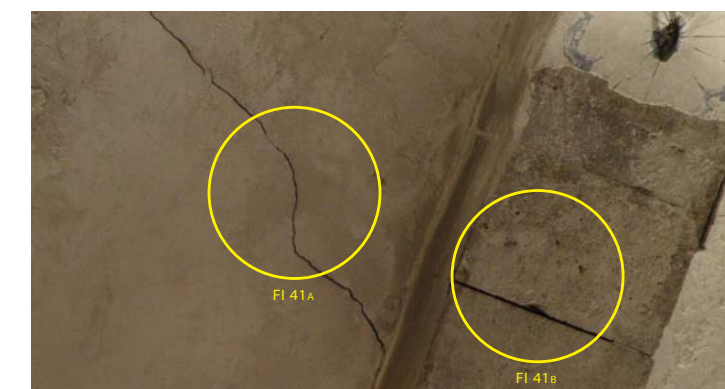
SONO PRESENTI FESSURE SU TUTTA L'ESTENSIONE DEGLI ARCHI PERIMETRALI A TESTIMONIARE IL MECCANISMO DI ROTAZIONE FUORI PIANO IN ATTO SULLA FACCIATA SUD. SONO BEN EVIDENTI FI 41 IN CORRISPONDENZA DELL'ARCO TRASVERSALE, FI 42, FI 43 E FI 44 SULLE VOLTE SOPRA AGLI ARCHI. NON MANCANO FENOMENI DI DEGRADO, DI 08, OVVERO DI MANCANZA DI INTONACO IN CORRISPONDENZA DI ALCUNE LESIONI.

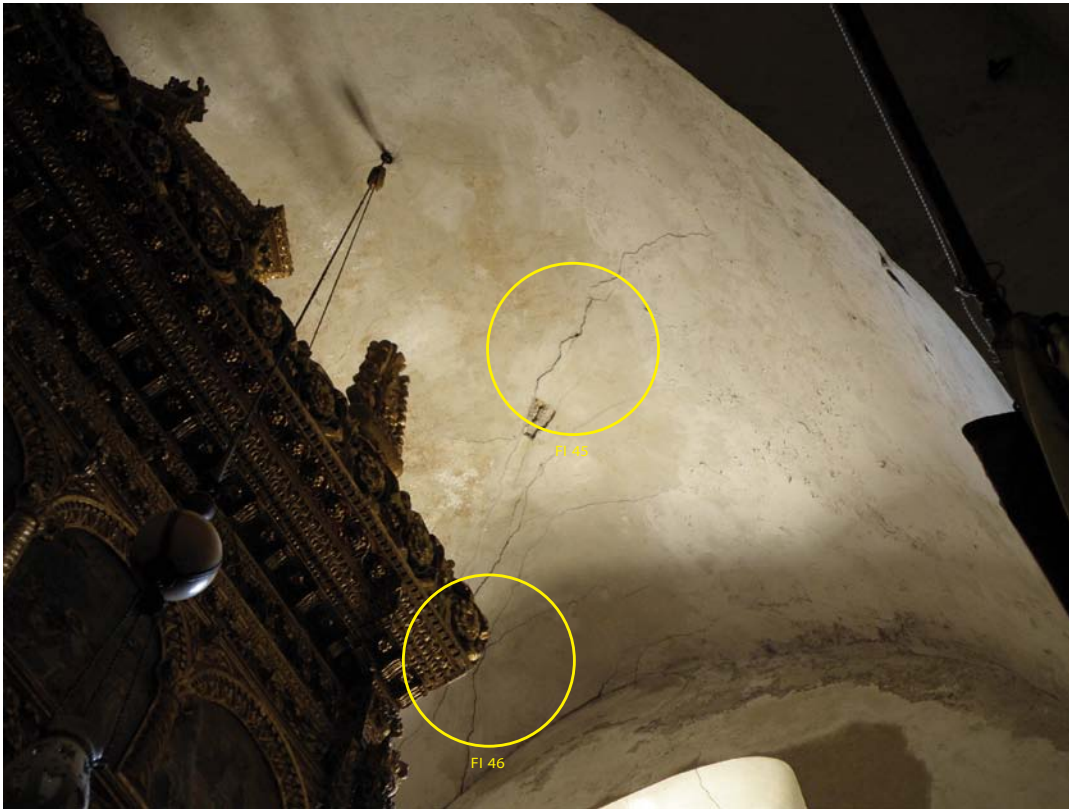
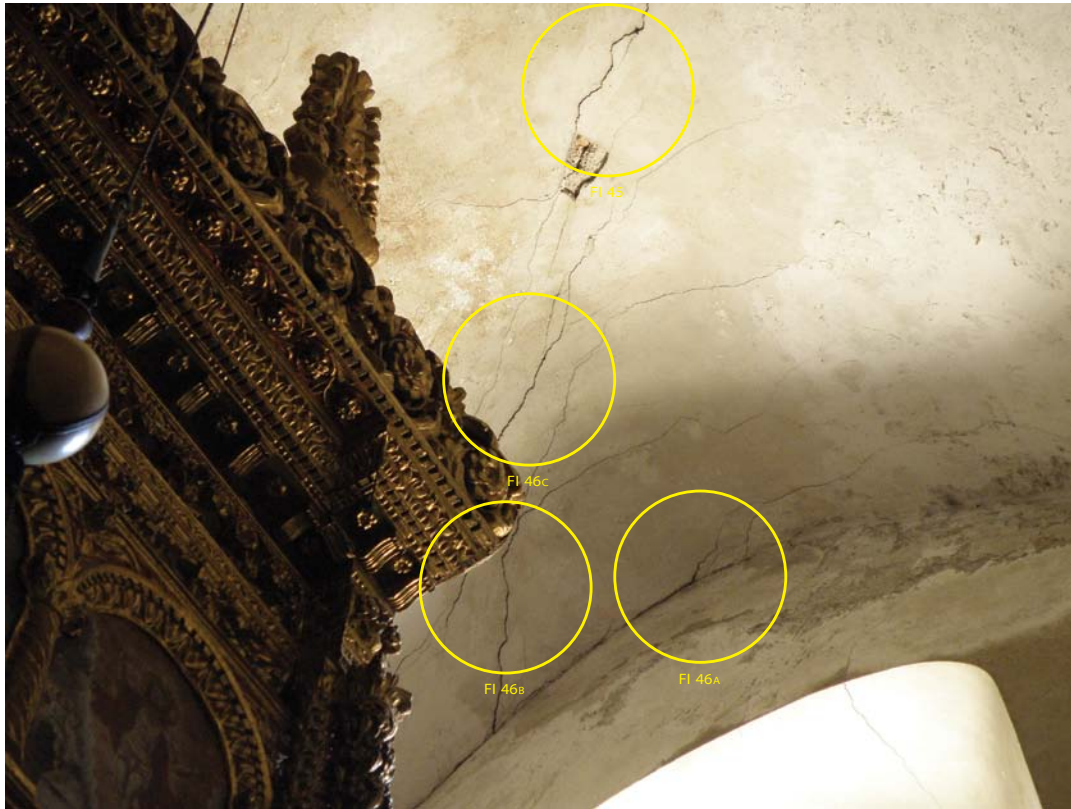
FESSURE FI 45 E FI 46 SI SVILUPPANO SULLA VOLTA E TRA LA VOLTA E IL TAMPONAMENTO VERTICALE DELLA FACCIATA.

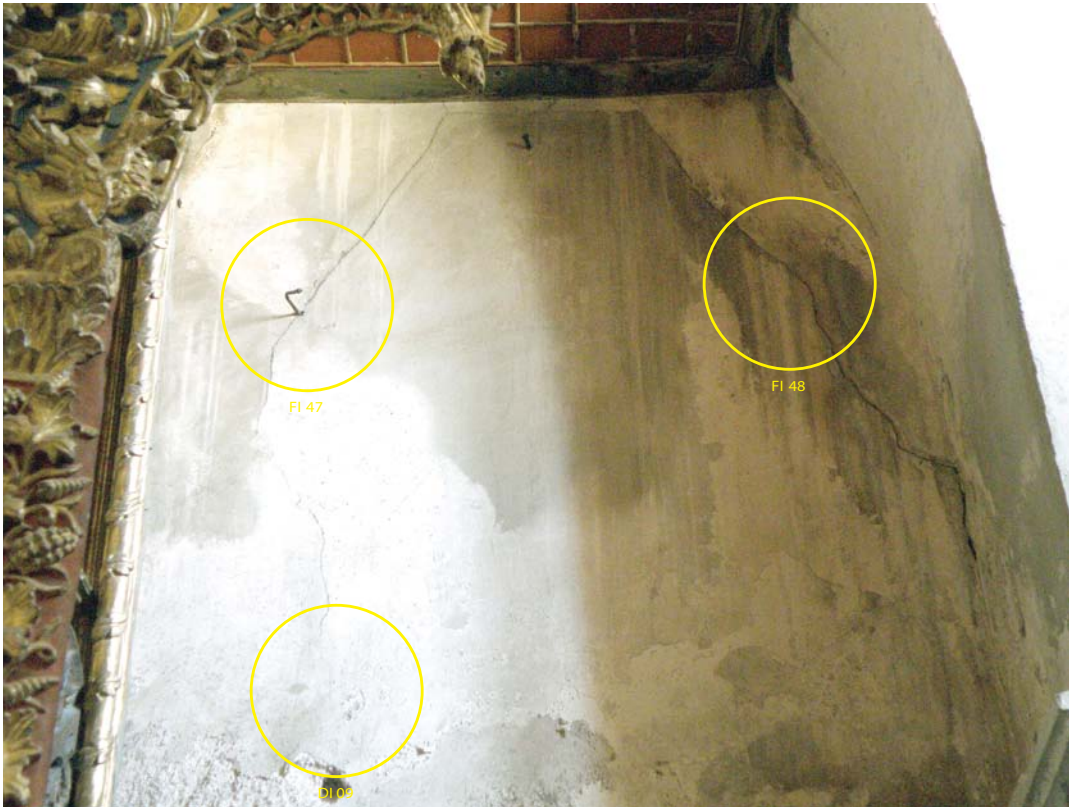
FESSURE FI 47 ED FI 48 SI SVILUPPANO SULLA MURATURA. FORTI SEGNI DI DEGRADO, DI 09, CORRELATI ALLA UMIDITÀ.

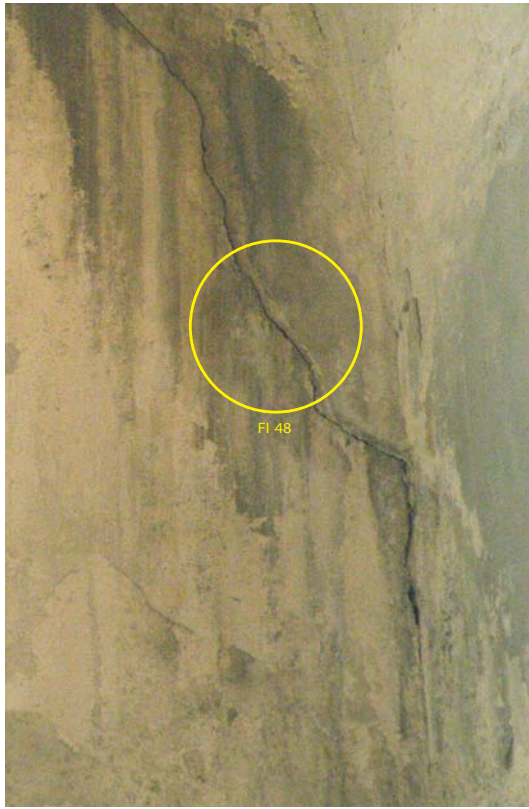
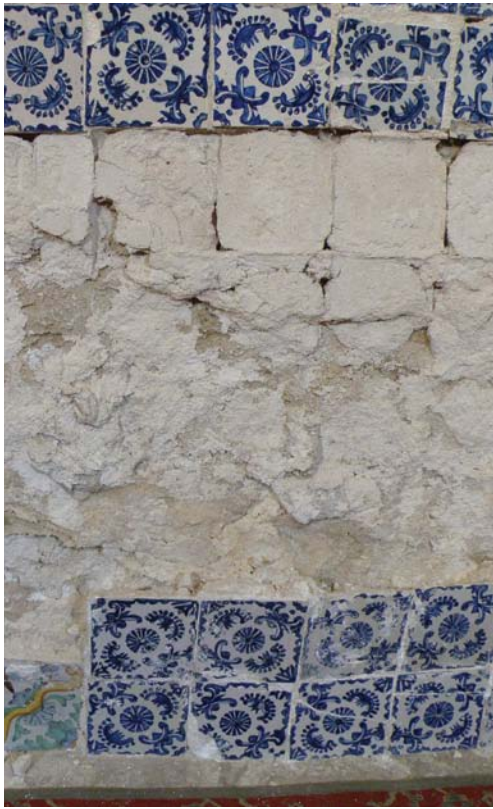
L'UMIDITÀ HA DETERMINATO IL DEGRADO, ED IN ALCUNI CASI LA PERDITA, DELLE MAIOLICHE DI RIVESTIMENTO DELLE PARETI.
