STRUCTURAL DEGRADATION: A FIRST REPORT

ANNALS OF SAINT JAMES

VOLUME 2: Structural Degradation: a First Report

Prima relazione sul degrado strutturale desunta esclusivamente da documentazione fotografica, a seguito di sopralluogo

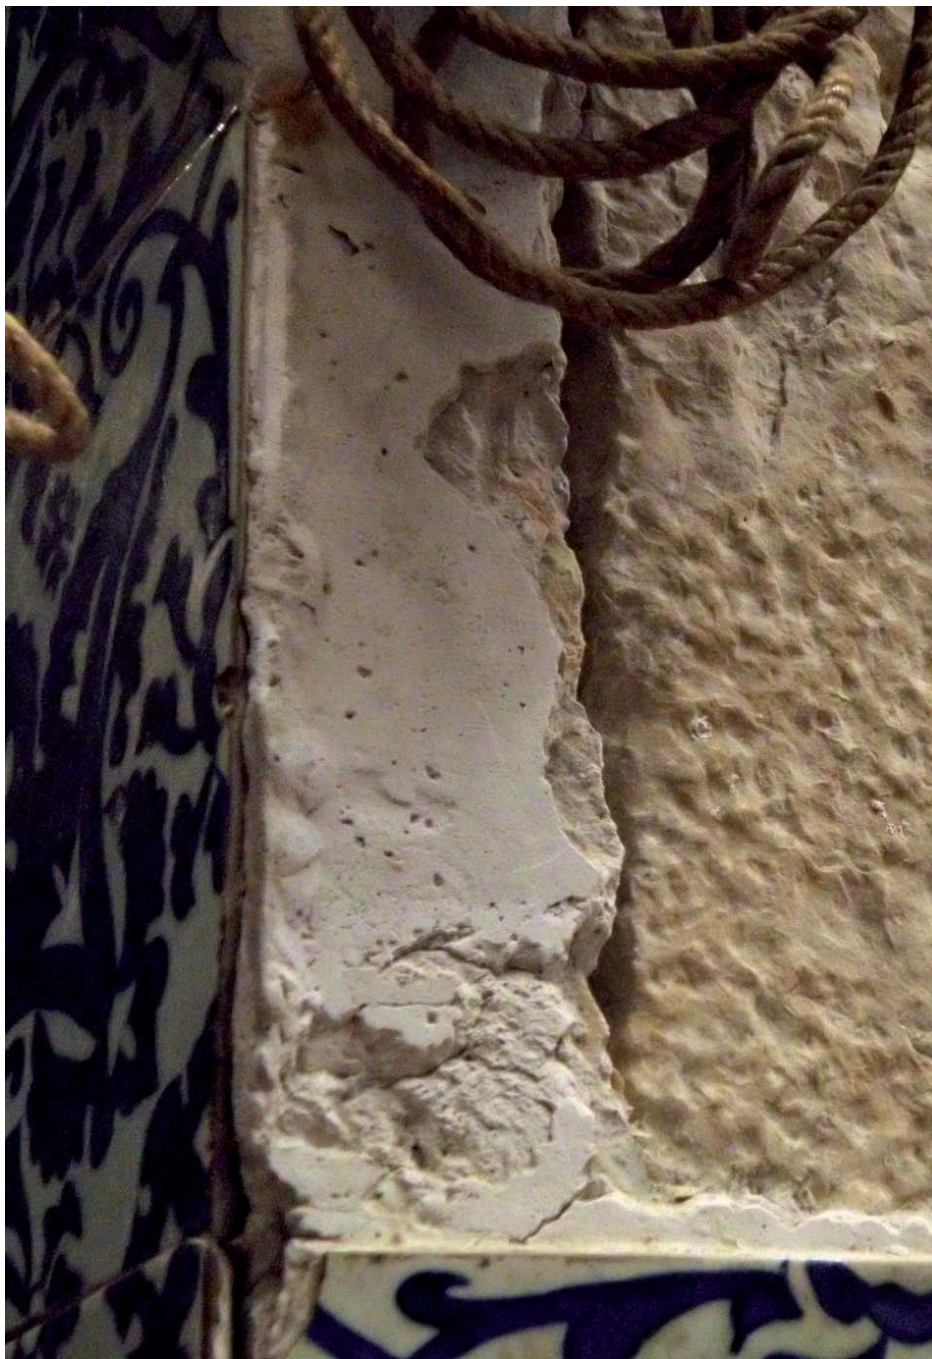
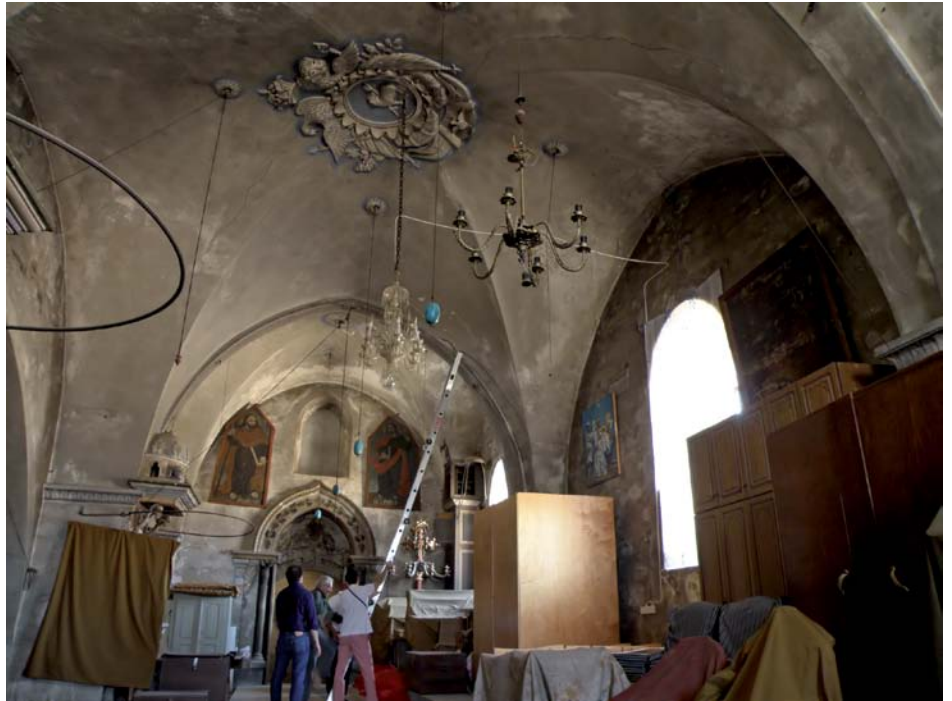
I pilastri presenti nel corpo centrale pare siano realizzati in pietra che sembra avere caratteristiche simili alla muratura, nel particolare il pilastro a sud-est riporta una parte di finitura in maiolica staccata ed in corrispondenza a questo è stato possibile realizzare un saggio e un prelievo di cui alle fotografie seguenti.

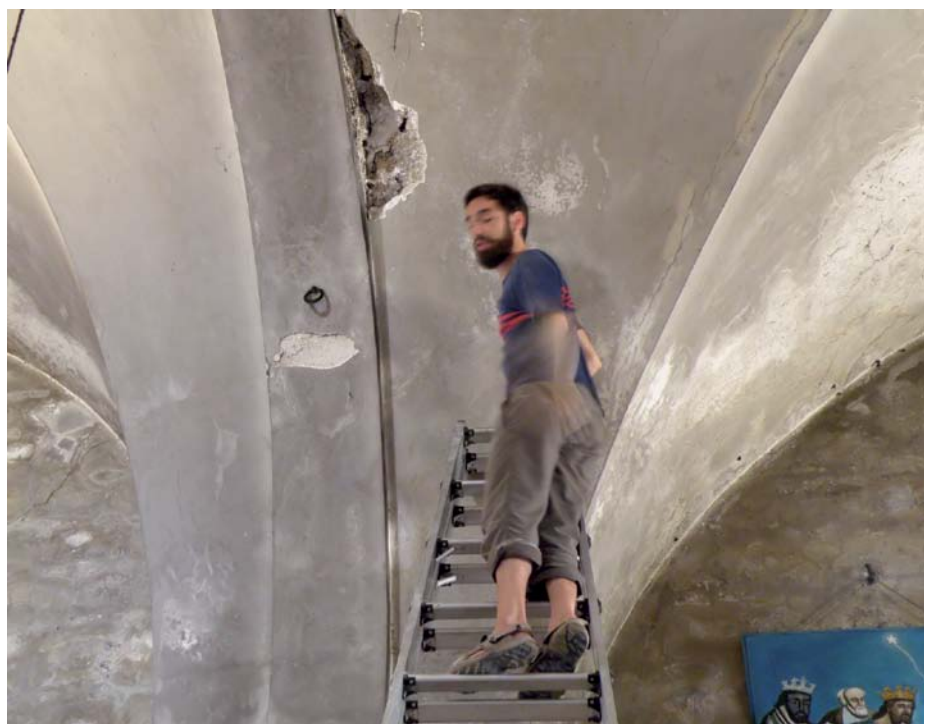
Le volte costituiscono la quasi totalità delle strutture orizzontali impiegate. Grazie all'opportunità di aver realizzato un saggio (di cui alle fotografie seguenti) in corrispondenza della volta nel lato sud-est del piano loggiato si è potuto stabilire che essa è costituita da pietra sia per la parte inerente l'arco che per l'infradosso della volta stessa.

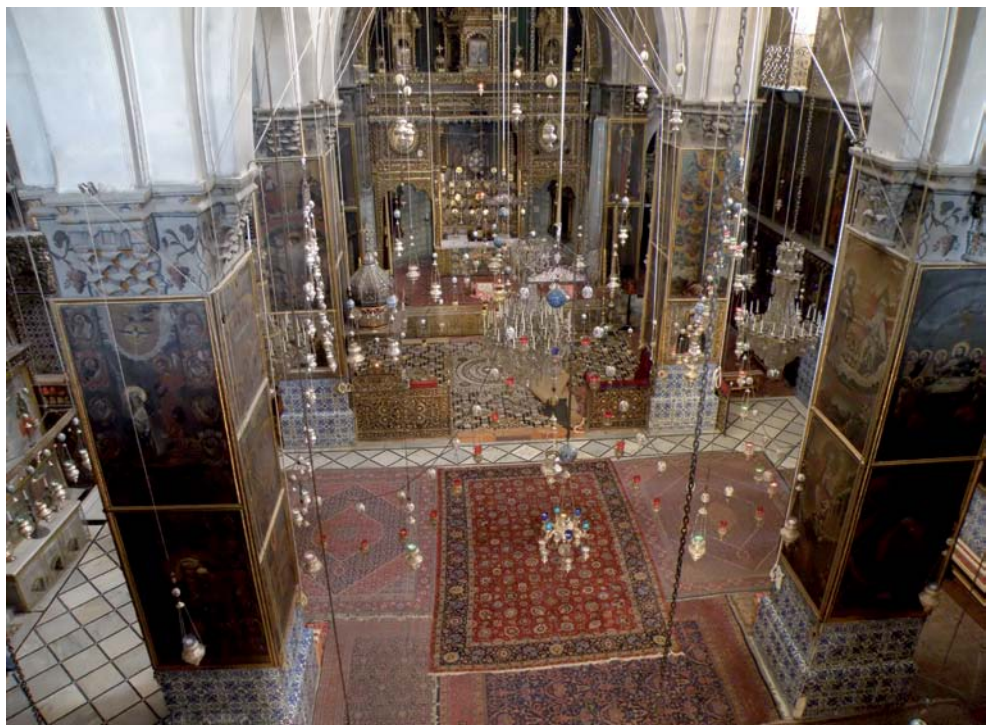
Nella parte superiore si sono verificate delle fessurazioni in corrispondenza degli archi principali reggenti la cupola:

Posizionamento fessure archi principali sotto la cupola lati est ed ovest
