OVERVIEW OF DEGRADATION AND CRACKS

ANNALS OF SAINT JAMES

Overview Of Degradation And Cracks

Ing. Marco Toso, Ing. Filippo Riccio

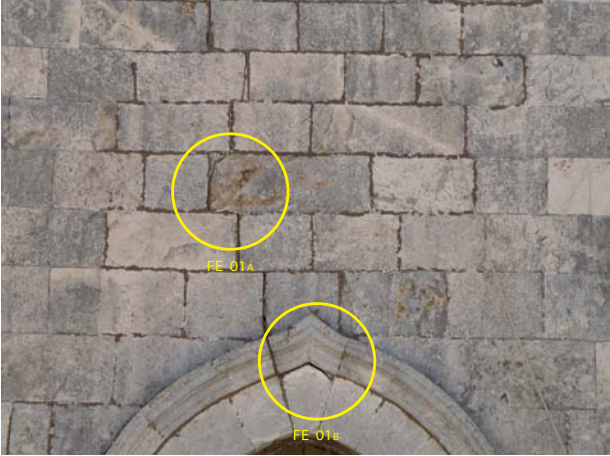
LA FESSURA FE 01A PROSEGUE OLTRE LA PARTE SUPERIORE DELLA FINESTRA SEGUENDO I LETTI DI POSA DELLE PIETRE .
LA FESSURA FE 01B INTERESSA LA PARTE DELLA CUSPIDE DELLA FINESTRA .

LA FESSURA FE 01 SI ESTENDE DALL’ARCO DELLA FINESTRA FE 01A VERSO IL CORNICIONE DI COPERTURA FE 02b.
LA FESSURA FE 02 A PARTIRE DALLA FINESTRA FE 02a, SI SVILUPPA VERSO L’ARCO SOTTOSTANTE FE 02b

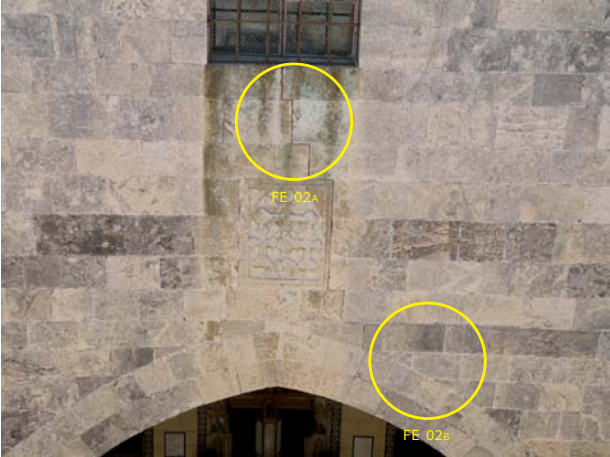
FE 02

LA FESSURA FE 02a SI SVILUPPA A PARTIRE DAL DAVANZALE DELLA FINESTRA E PROSEGUE , SEGUENDO I LETTI DI POSA DELLE PIETRE , VERSO LA PARTE DESTRA DELL’ARCO SOTTOSTANTE .
LA FESSURA FE 02b SI SVILUPPA TRA LE DUE FILE DI CONCI CHE COSTITUISCONO L’ARCO .

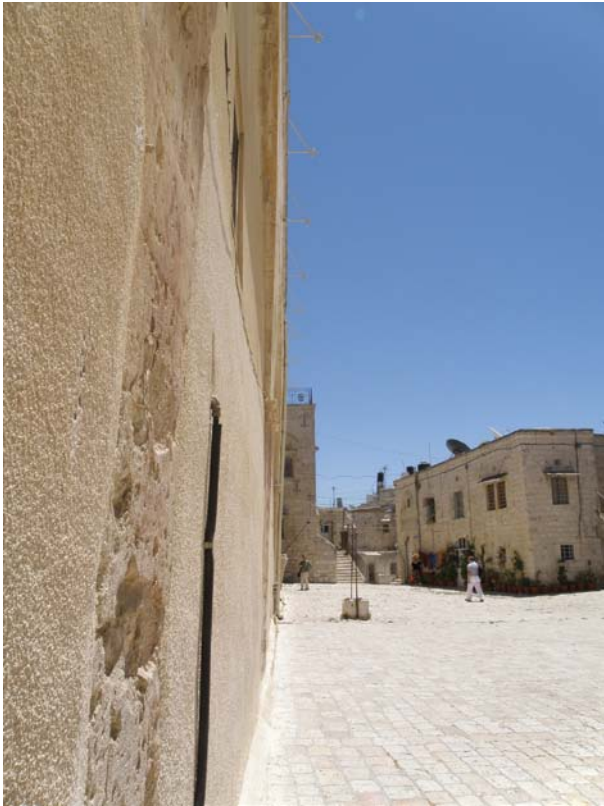
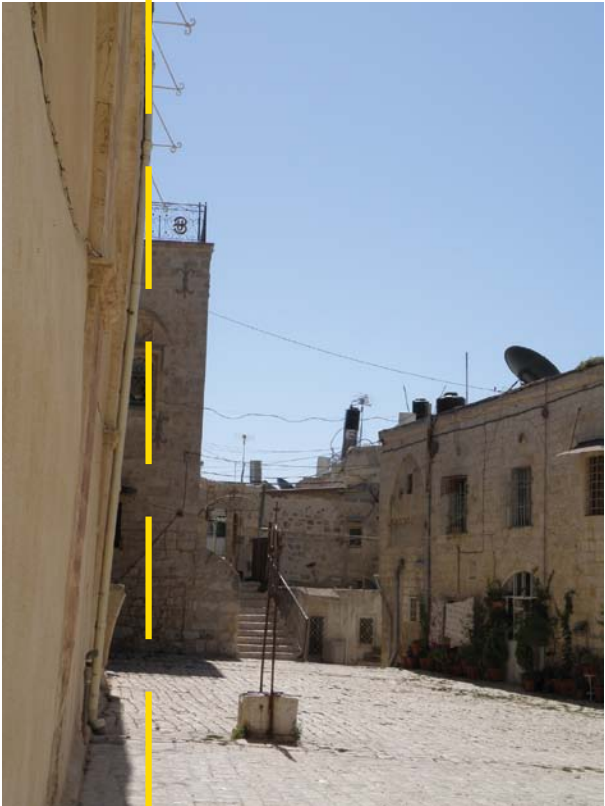
DISS ESTO
LA PENDENZA DELLA FACCIATA

SULLA FACCIATA SUD È IN ATTO UN MECCANISMO DI ROTAZIONE FUORI PIANO DELLA PARETE LATERALE (CON FORMAZIONE DI CERNIERA CILINDRICA ORIZZONTALE ALLA BASE). PROBABILMENTE L’EVOLUZIONE DI TALE MECCANISMO È CONDIZIONATA IN MISURA SIGNIFICATIVA DALLA SPINTA DELLE VOLTE DI COPERTURA DELLA SAGRESTIA .

IL CINEMATISMO DELLA FACCIATA HA AVUTO RIPERCUSSIONI ANCHE SULLA PARTE CORRISPONDENTE DI COPERTURA DELLA SAGRESTIA : LA SUPERFICIE DEL TETTO INFATTI NON RISULTA PIANA E PRESENTA DELLE FESSURAZIONI FE 08 ED FE 09.

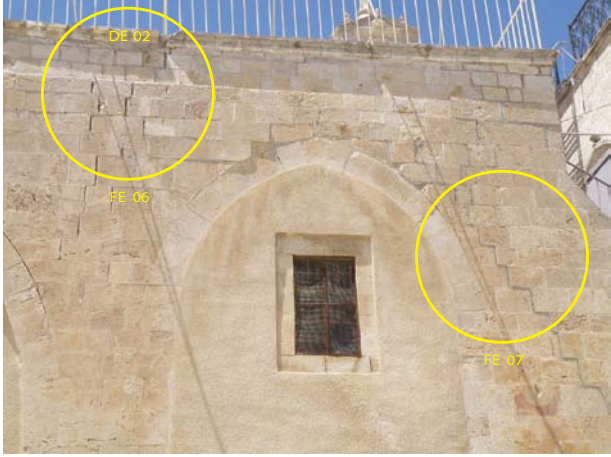
DE 01
SI PUÒ NOTARE LA ROTTURA DEL BORDINO PRESSO LA BALAUSTRATA CON RELATIVA PERDITA DI MATERIALE .
FE 05
A PARTIRE DA DE 01, LA FESSURAZIONE FE 05 PROSEGUE , SEGUENDO I LETTI DI POSA DELLE PIETRE , IN DIREZIONE DELL'ARCO SOTTOSTANTE .
FE 06
LA FESSURAZIONE SI ESTENDE DALLA BALAUSTRATA DE 02, VERSO IL BASSO FE 06.
FE 07
LA FESSURAZIONE SI SVILUPPA NEI PRESSI DEL CONTRAFFORTE

SCHEMI DEI MRECCANISMI DI FACCIATA
LE FESSURAZIONI PRESENTI SONO PROBABILMENTE DA IMPUTARE ALLA SPINTA LOCALIZZATA DEGLI ARCHI TRASVERSALI

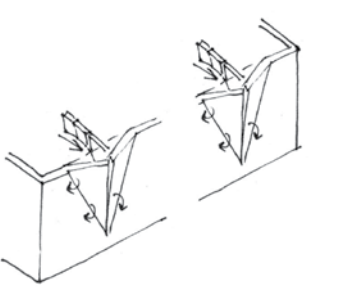
POICHÈ LE FESSURAZIONI INTERESSANO ANCHE LA BALAUSTRATA , SI HA LO SPAOSTAMENTO FUORI PIANO DELLA PARETE CHE RISULTA LIBERA ALLA SOMMITÀ E VINCOLATA SU TRE LATI

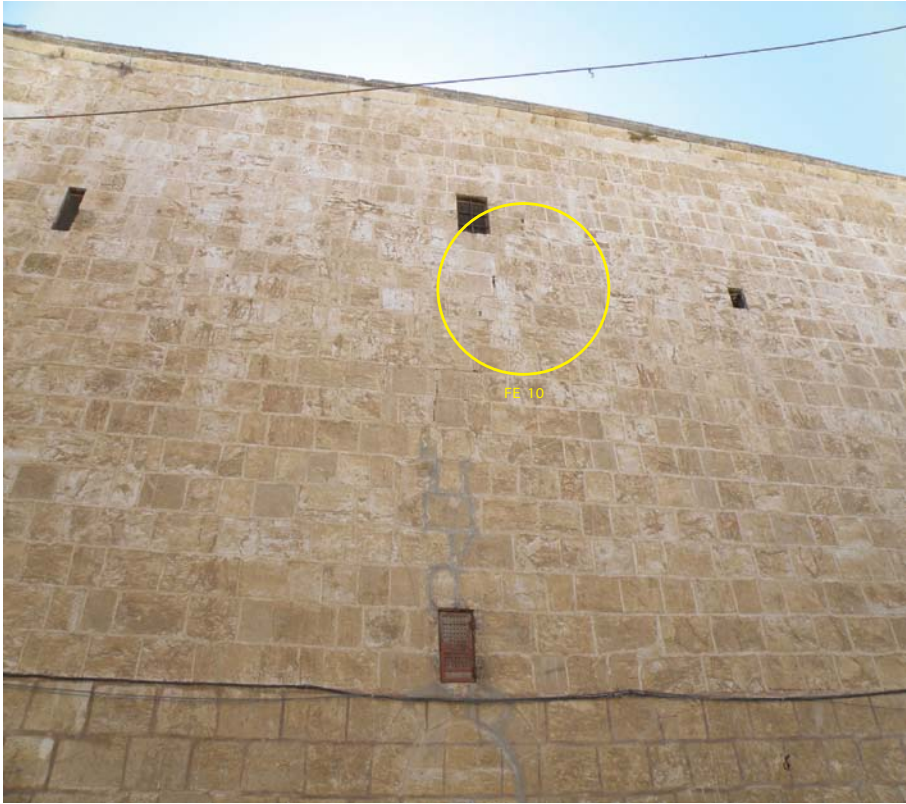
FE 10
SI SVILUPPA NELLA ZONA CENTRALE DELLA FACCIATA, IN PROSSIMITÀ DELLA FINESTRELLA SUPERIORE, E PROSEGUE VERSO IL BASSO (OVE IN PARTE È STATA RICOLMATA CON MALTA).

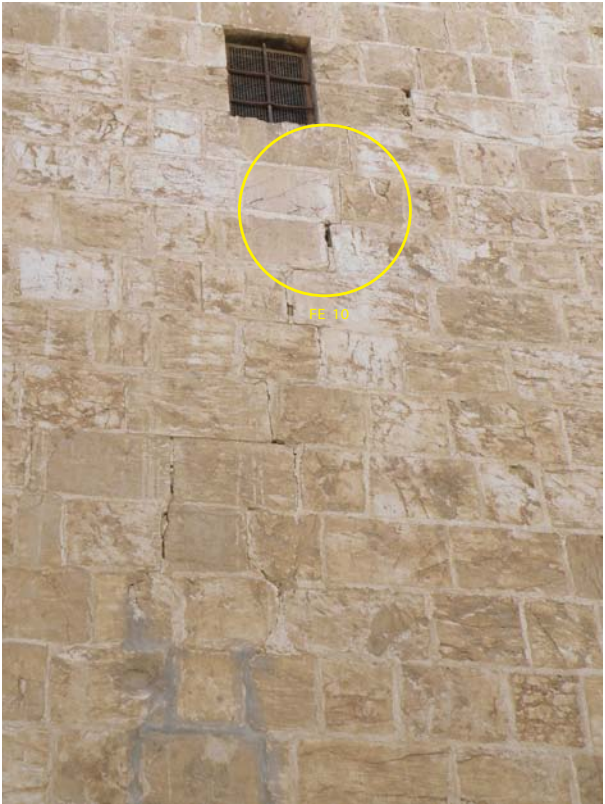
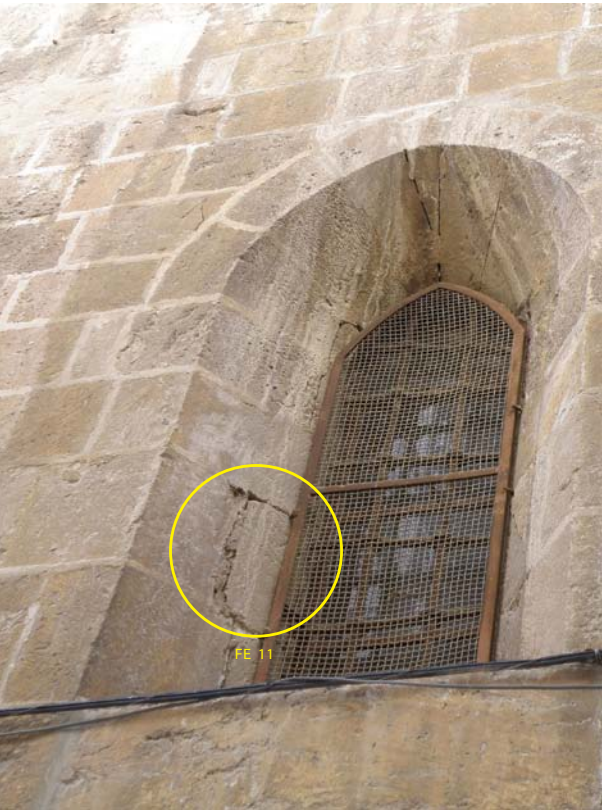
FE 11
INTERESSA LA PARTE SINISTRA DELLA FINESTRA E SI SVILUPPA RIMARCANDO IL LETTI DI POSA DELLE PIETRE.

FE 12
INTERESSA LA PARTE DESTRA DELLA MEDESIMA FINESTRA. SI SVILUPPA TRASVERSALMENTE ALLA MURATURA DETERMINANDO LA ROTTURA DI UN CONCIO DI PIETRA.

E' INTERESSANTE NOTARE LA SIMMETRIA DI QUESTE DUE FESSURAZIONI CHE PORTA A PENSARE AD UNA QUALCHE AZIONE MECCANICA COME CAUSA DI QUESTO FENOMENO (QUALE AD ESEMPIO L'INSTALLAZIONE DELLE GRATE IN METALLO).

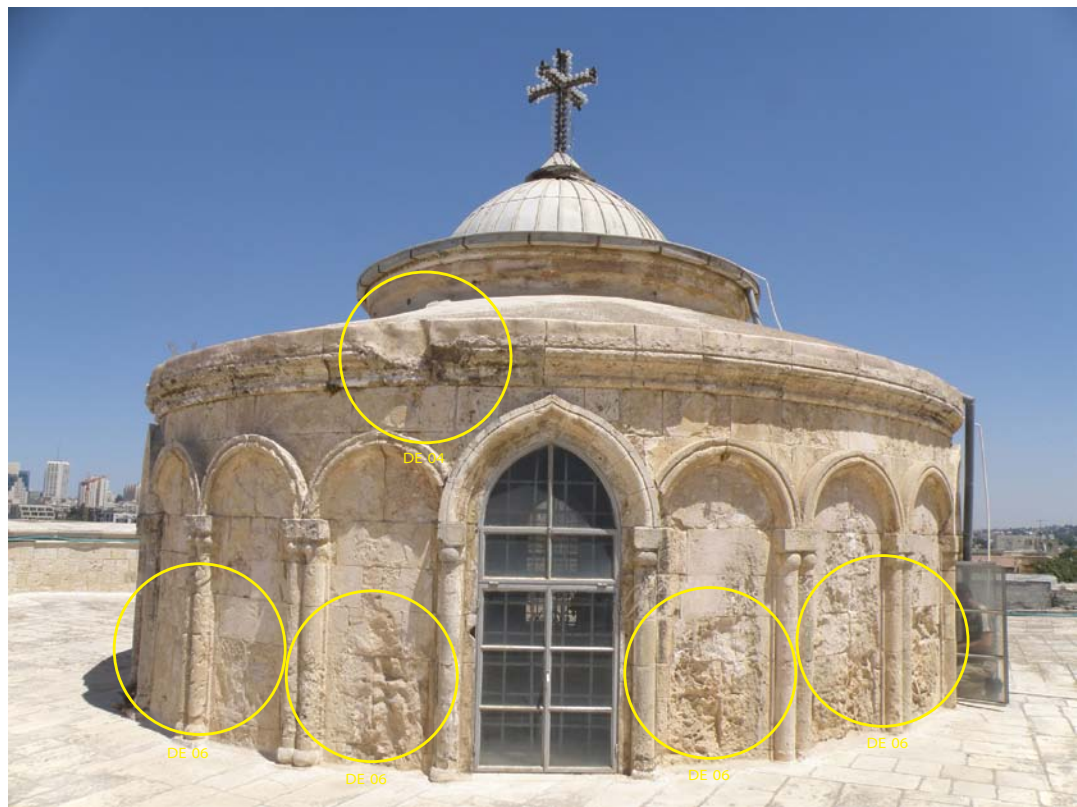
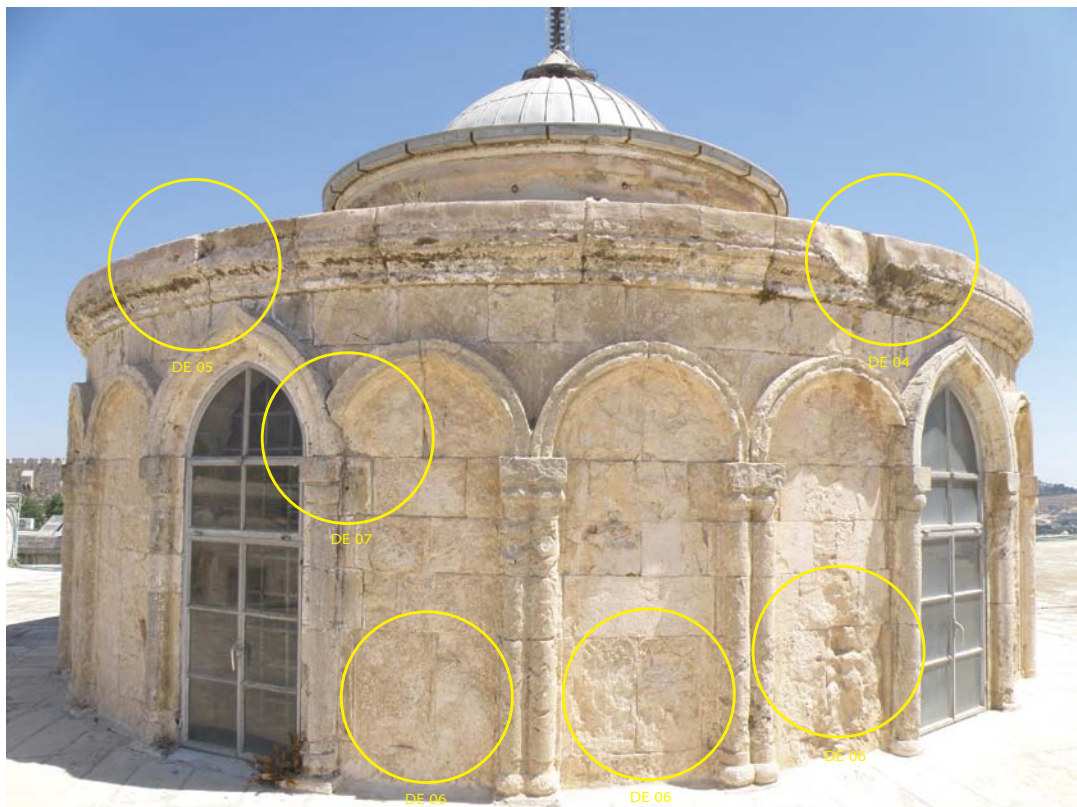
DETTI FINESTRONI SONO REALIZZATI SVUOTANDO PARTE DELLA COMPONENTE MURARIA CHE NON HANNO FUNZIONE STRUTTURALE. IL MATERIALE DI TAMPONAMENTO TRA LE PARASTE È SPESSO FORTEMENTE DEGRADATO DE 06, DE 07.

IL CORNICIONE SUPERIORE DEL TAMBURO RISULTA LESIONATO IN PIÙ PUNTI: DE 04 E DE 05. ELEMENTO DI CORONAMENTO È UNA SORTA DI LANTERNA CON PICCOLA CUPOLA METALLICA CULMINANTE IN UNA CROCE, ANCH'ESSA DI METALLO.

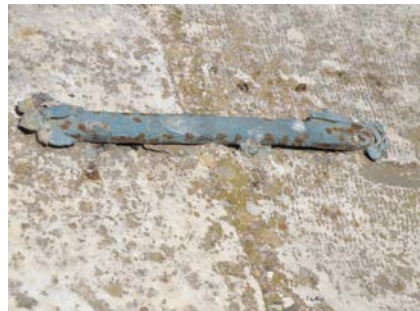
SUL BORDO DI COPERTURA SI RISCOVRA LA PRESENZA DI UN CORDOLO REALIZZATO CON ZANCHE METALLICHE AGGRAFFATE TRA GLI ELEMENTI LAPIDEI. LO STATO DI DEGRADO IN QUESTO AMBITO RIGUARDA PROPRIO LE PARTI IN METALLO CHE, TALVOLTA RISULTANO ROTTE O ADDIRITTURA MANCANTI.

QUESTO FENOMENO RENDE INEFFICACE LA FUNZIONE DI CORDOLO E SICURAMENTE INFLUISCE NEI DISSESTI DELLE FACCIAE, E PRECISAMENTE NELLO SPOSTAMENTO FUORI PIANO, DATO CHE QUEST'ULTIME RISULTANO LIBERE IN SOMMITÀ E VINCOLATE SUI TRE LATI.

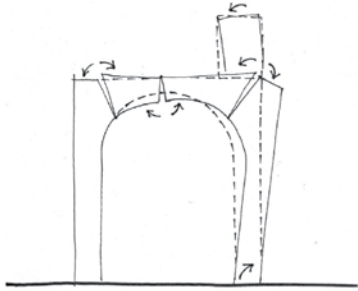
MECCANISMO IPOTIZZATO

LA TORRE CAMPANARIA, POSTA IN CORRISPONDENZA DELLA FACCIATA SUD, PRESENTA UNA STRUTTURA DI PILASTRI ANGOLARI IN PIETRA E UNA COPERTURA ANCH'ESSA IN PIETRA. A CAUSA DELL'IMPORTANTE SPOSTAMENTO FUORI PIANO CHE SI È DETERMINATO, LA STRUTTURA NON VIENE PIÙ USATA.

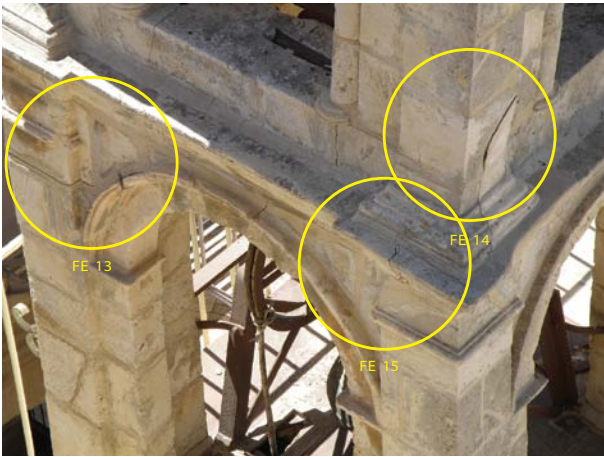
FE 13
LA FESSURA SI SVILUPPA A PARTIRE DAL PILASTRO ANGOLARE E PROSEGUE TRA I CONCI DELL'ARCO INFERIORE SINO AD INTERCETTARE LA FESSURA FE 15. LA LESIONE RISULTA RIPRESA CON MALTA.

FE 14
LA FESSURA INTERESSA LA BASE DEL PILASTRO ANGOLARE.

FE 15
LA FESSURA INTERESSA LA PARTE D'ANGOLO DELLA CORNICE.

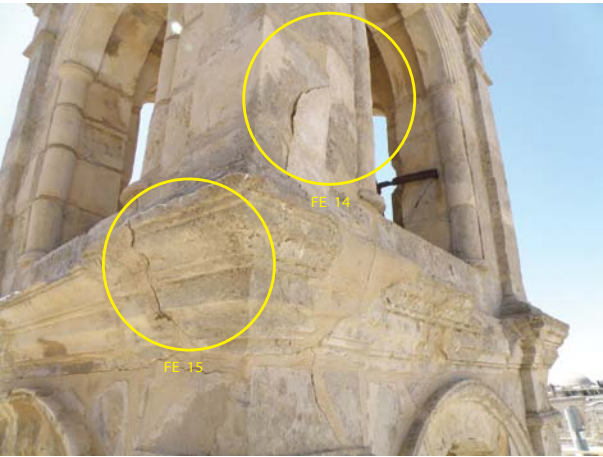
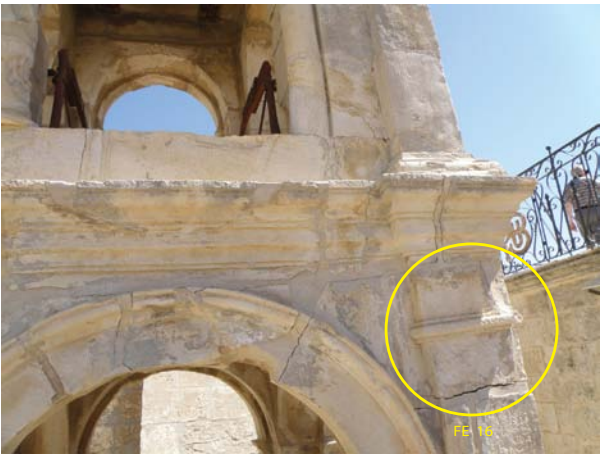
FE 16
FESSURA ORIZZONTALE DEL PILASTRO.
FE 17, FE 18, FE 19
FESSURE CHE INTERESSANO GLI ARCHI DEL PRIMO LIVELLO DELLA TORRE CAMPANARIA. SI SVILUPPANO TRASVERSALMENTE E ORIZZONTALMENTE SEGUENDO I LETTI DI POSA DELLE PIETRE.

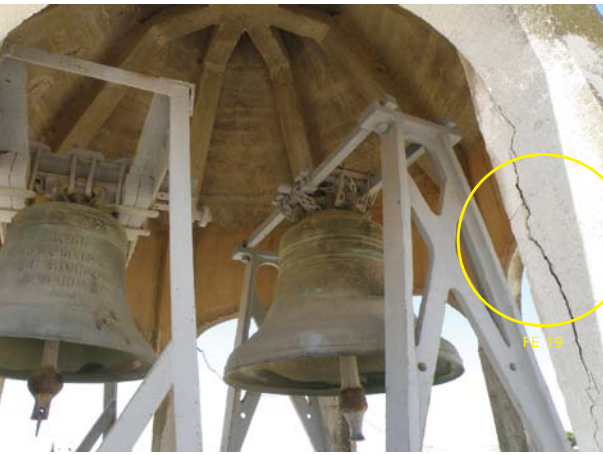
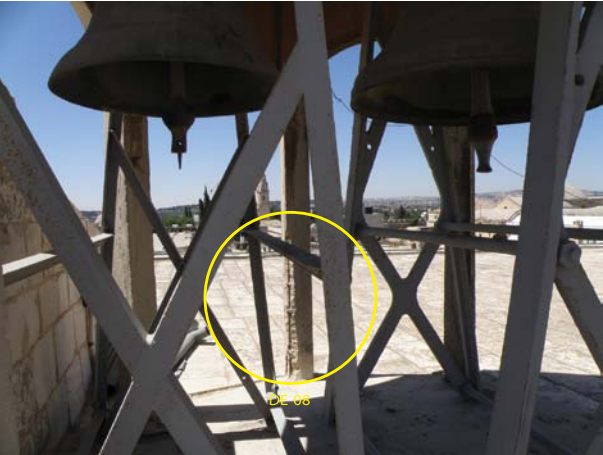
FE 19
LA FESSURA INTERESSA UN PILASTRO IN C.A. E LO PERCORRE NEL SENSO DELLA SUA LUNGHEZZA.

DE 08
DEGRADO CHE INTERESSA LE PARTI IN CEMENTO ARMATO: SI PUÒ VEDERE IL FERRO DI ARMATURA SCOPERTO.

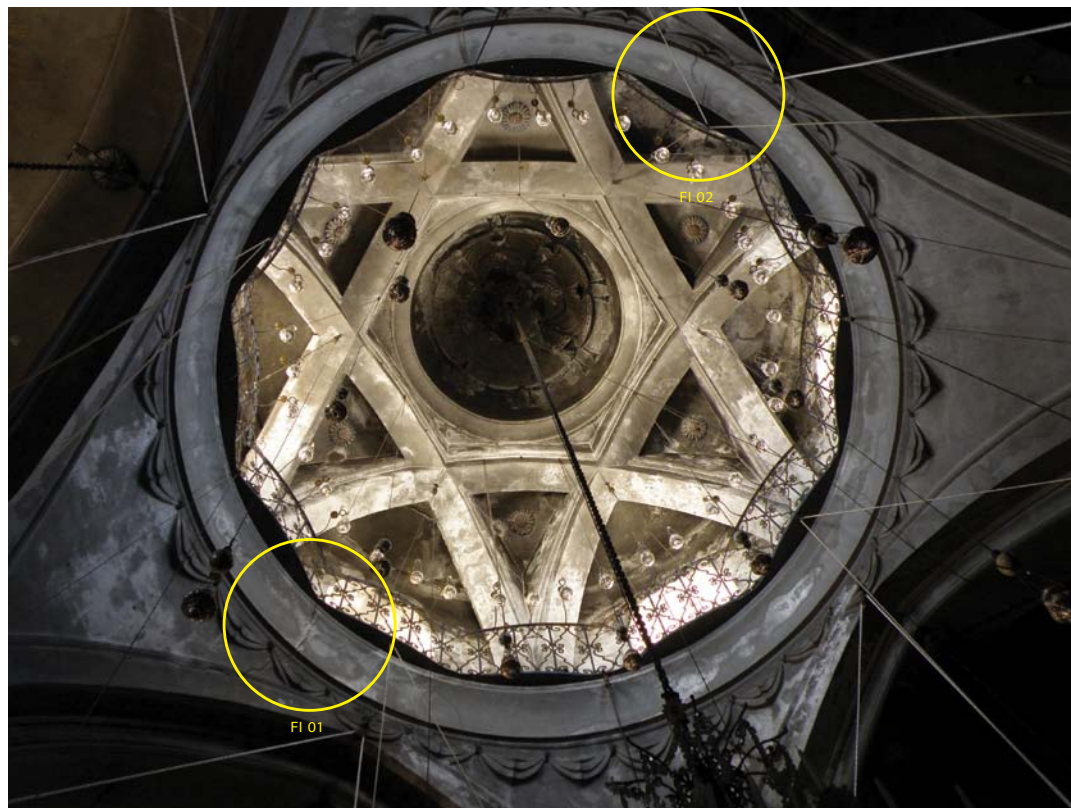
FI 01, FI 02. LA BALAUSTR A SPORGENTE , CHE CELA LA BASE D'IMPOSTA DELLA CUPOLA DEL XIII SECOLO , RISULTA FESSURA - TA PRINCIPALMENTE IN DUE PUNTI

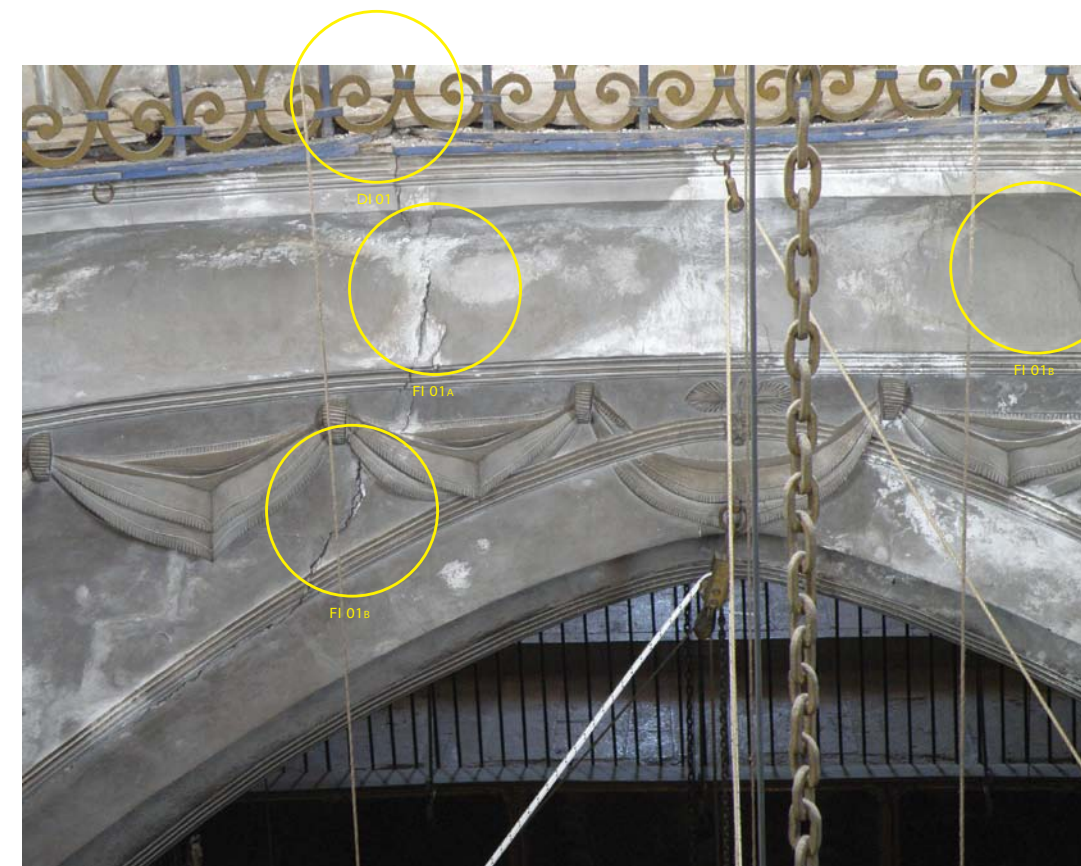
FI 01 A FESSURAZIONE CHE SI SVILUPPA A PARTIRE DAL CORNICIONE DI BORDO, PERALTRO LESIONATO DI 01, E PROSEGUE INSINUANDOSI NELLA CORNICE DELL'ARCO. LA FESSURA FI 01C È PRATICAMENTE SPECULARE , RISPETTO AL CENTRO DELL'ARCO, ALLA FESSURA FI 01A.

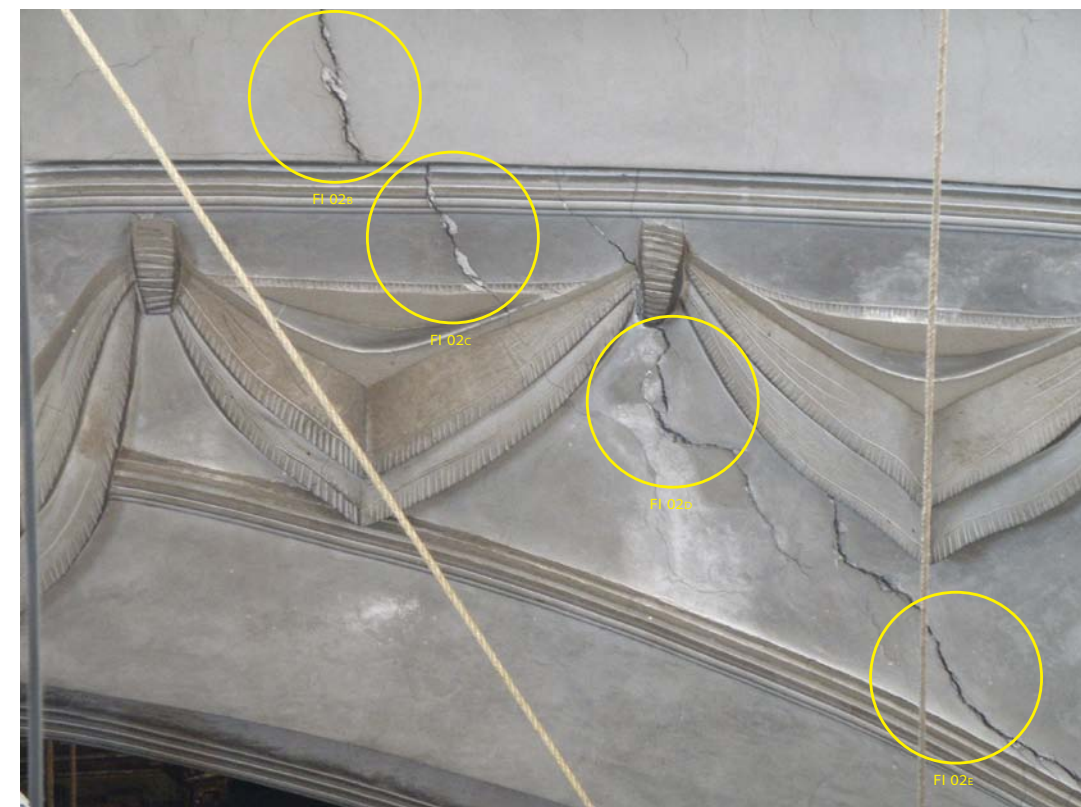
LA FESSURA FI 02 SI SVILUPPA A PIÙ RIPRESE (FI 02 A, FI 02 B, FI 02 C, FI 02 D, FI 02 E) SECONDO UNA LINEA DIAGONALE CHE, A PARTIRE DAL CORNICIONE DELLA BALAUSTR A , PROSEGUONO VERSO L'APPOGGIO DI DESTRA DELL'ARCO .

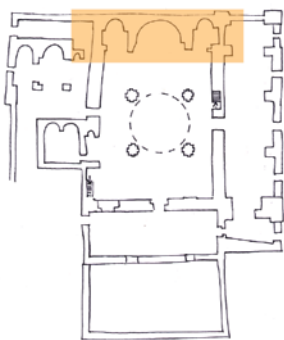
LA FESSURA FI 06 SI SVILUPPA NELLA ZONA DELL'ALTARE, SULLA VOLTA SOTTO LA CAPPELLA SUPERIORE DESTRA.

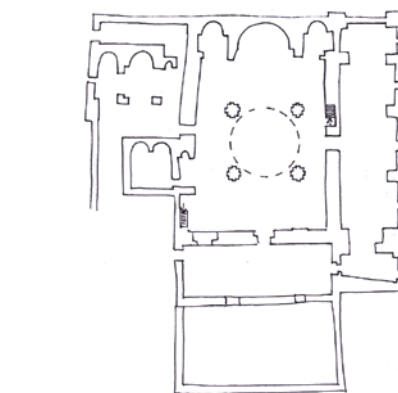
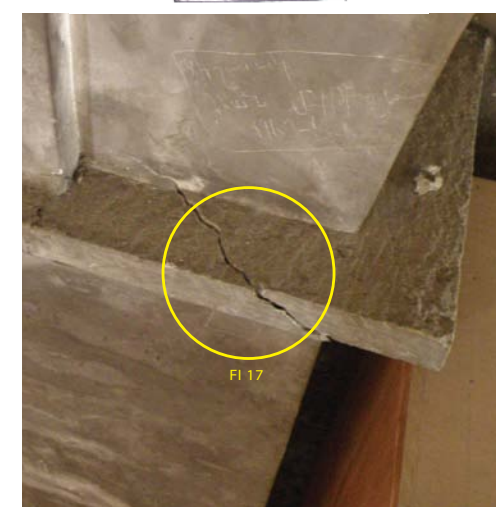
FI 17

LA FESSURA SI TROVA SULLA CORNICE DEL PILASTRO.

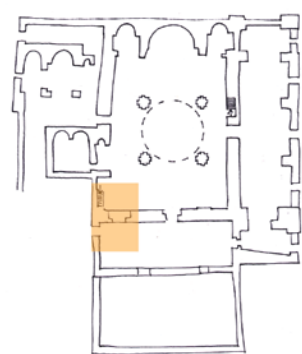
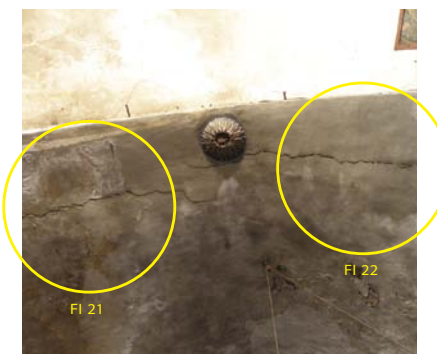
FI 21, FI 22

L'ARCO SINISTRO DELLA LOGGIA PRESENTA DELLE FESSURE VERSO L'INTERNO DELL'AULA, FI 21 E FI 22, CHE RICALCANO L'ANDAMENTO STESSO DELL'ARCO. FORTI SONO I SEGNI DELL'UMIDITÀ.

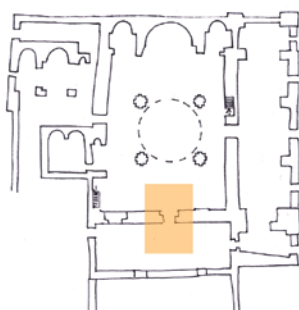
FI 23, FI 24

VERSO LA LOGGIA VI SONO DUE FESSURE CHE SI SVILUPPANO A PARTIRE DAI LATI OPPOSTI DELL'ARCO E SI INCROCIANO SOPRA LA CHIAVE DI VOLTA, FI 23 ED FI 24.

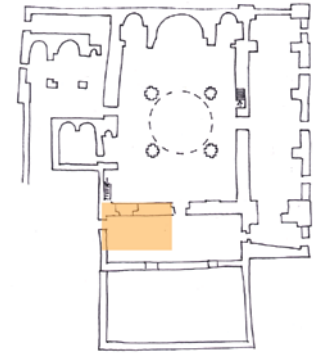
VOLTA SOPRA ALLA SCALA DI ACCESSO ALLA LOGGIA

LA SCALA CHE CONSENTE L'ACCESSO ALLA LOGGIA È SOVRASTATA DA UNA VOLTA A CROCIERA CHE PRESENTA , IN TUTTI I SETTORI DI CUI È COMPOSTA, DELLE FESSURE . ALCUNE DI QUESTE SI SVILUPPANO TRASVERSALMENTE RISPETTO AGLI ARCHI DIAGONALI (FI 28 ED FI 30), ALTRE SEGUONO LA MEDESIMA DIREZIONE DI QUEST'ULTIMI (FI 29), MENTRE FI 31 SI SVILUPPA A PARTIRE DALLA CHIAVE DI VOLTA DELL'ARCO PERIMETRALE , FI 31B, PER DIRAMARSI POI SINO AL CENTRO DELLA VOLTA, FI 31A, OVE SI TROVA UNO STUCCO DECORATIVO .

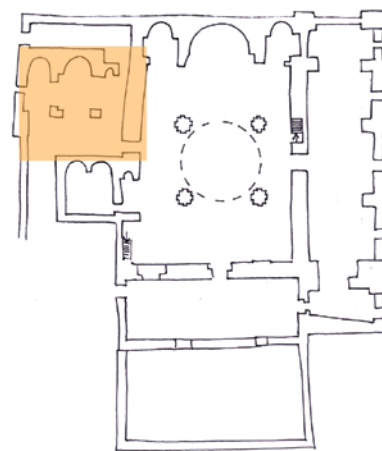
NELLA NAVATA SINISTRA SORGONO QUATTRO CAPPELLE : LA CAPPELLA DI SAN MENAS, LA CAPPELLA DI SAN MACARIO, LA CAPPELLA DI SAN GIACOMO MAGGIORE E QUELLA DI SANTO STEFANO. QUEST'ULTIMA È DEI SECOLI X-XI E VIENE UTILIZZATA COME SAGRESTIA E BATTISTERO . LE CAPPELLE DI SAN MENAS E DI MACARIO CUSTODISCONO IL TESORO PATRIARCALE DI CUI FANNO PARTE UN VANGELO DECORATO DA BELLISIME MINIATURE DEL 1265 E MANOSCRITTI DEL SECOLO XIII. ALL'INTERNO DELLA CAPPELLA DI S. STEFANO VI SONO SVARIATI SETTORI INTACCATI DALL'UMIDITÀ, DI 07. SI NOTA INOLTRE LA PRESENZA DELLA FESSURA FI 32.

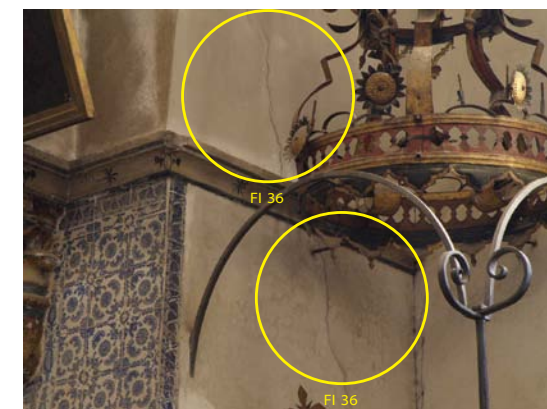
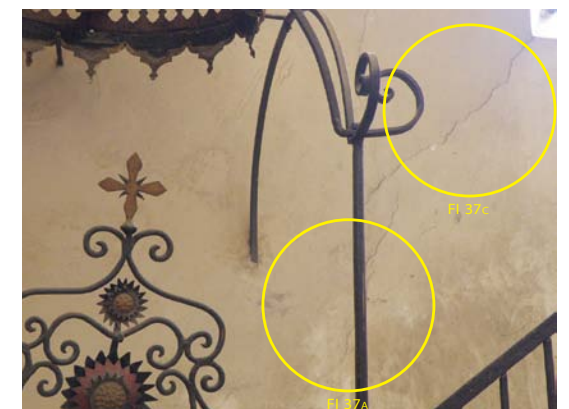
SONO PRESENTI FESSURE SU TUTTA L'ESTENSIONE DEGLI ARCHI PERIMETRALI A TESTIMONIARE IL MECCANISMO DI ROTAZIONE FUORI PIANO IN ATTO SULLA FACCIA SUD. SONO BEN EVIDENTI FI 33, FI 34, FI 35 SULLE VOLTE SOPRA AGLI ARCHI, E FI 36 E FI 37 RISPETTIVAMENTE SUL PILASTRO E NEI PRESSI DELLA FINESTRA .

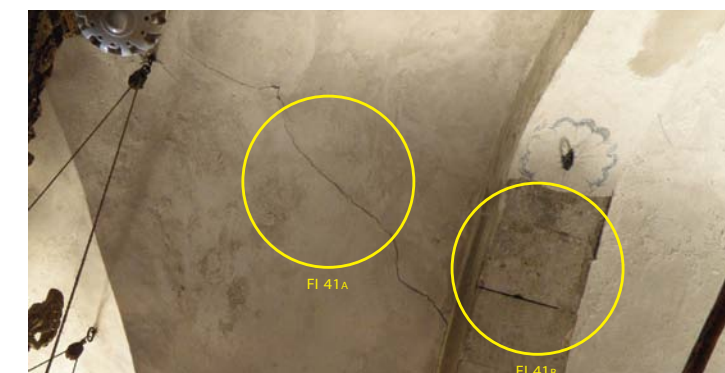
SONO PRESENTI FESSURE SU TUTTA L'ESTENSIONE DEGLI ARCHI PERIMETRALI A TESTIMONIARE IL MECCANISMO DI ROTAZIONE FUORI PIANO IN ATTO SULLA FACCIATA SUD. SONO BEN EVIDENTI FI 41 IN CORRISPONDENZA DELL'ARCO TRASVERSALE, FI 42, FI 43 E FI 44 SULLE VOLTE SOPRA AGLI ARCHI. NON MANCANO FENOMENI DI DEGRADO, DI 08, OVVERO DI MANCANZA DI INTONACO IN CORRISPONDENZA DI ALCUNE LESIONI.

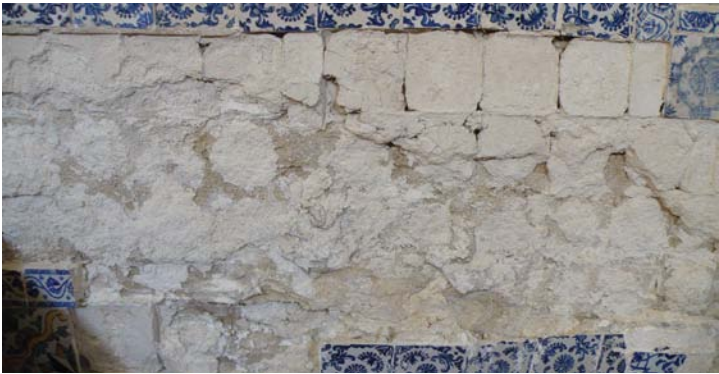
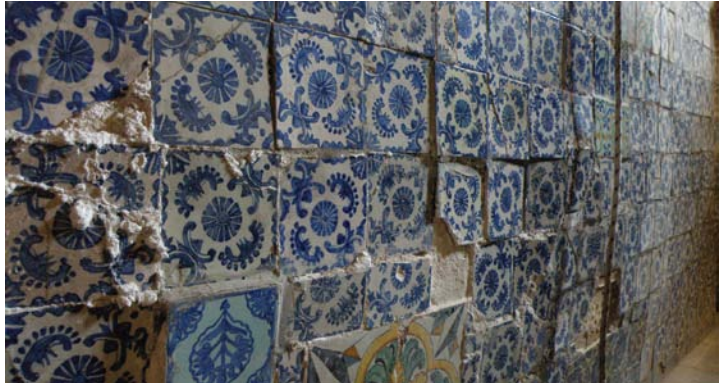
L'UMIDITÀ HA DETERMINATO IL DEGRADO, ED IN ALCUNI CASI LA PERDITA, DELLE MAIOLICHE DI RIVESTIMENTO DELLE PARETI.
